〈修理設計書 - 参考資料〉

【台座_正面】

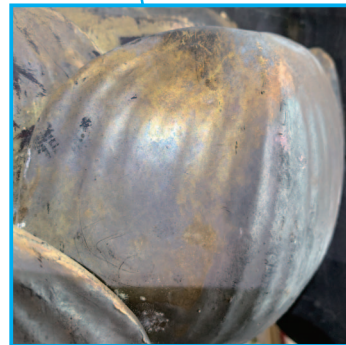
蓮弁の変色

(修理設計書P,5「要確認事項」のQ1)

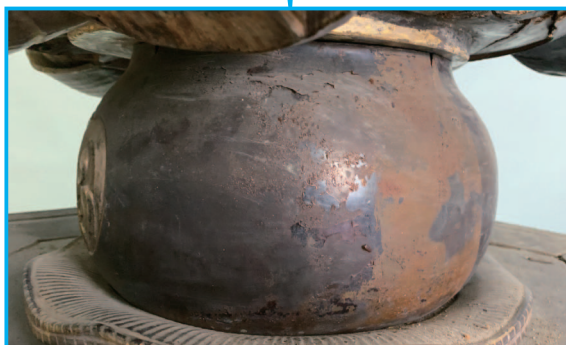
後補の薄茶色の塗膜層
(修理設計書 P.5「要確認事項」の Q2)

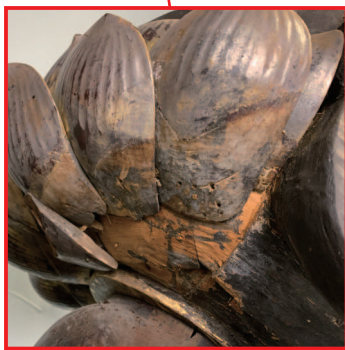
蓮弁補作予定（背面側）
（修理設計書P.5「要確認事項」のQ3）

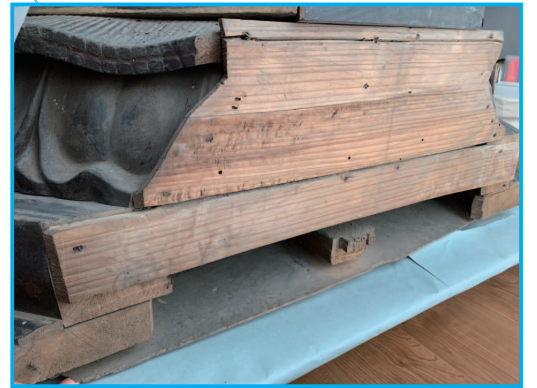
撤去予定の背面板材と底面材
(修理設計書 P,5「要確認事項」の Q4 と Q5)

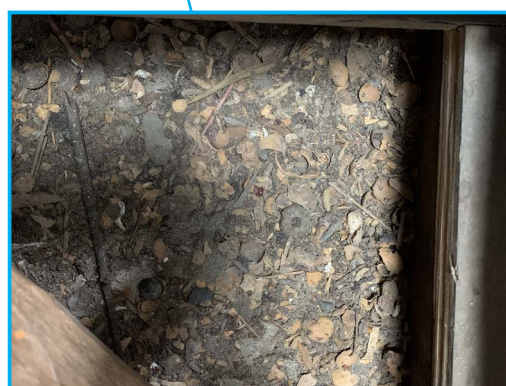
下框の中にネズミの巣
(修理設計書 P,5「要確認事項」の Q4)

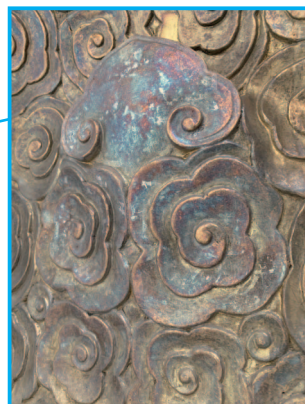
変色箇所
(修理設計書P,5の「要確認事項」Q1)

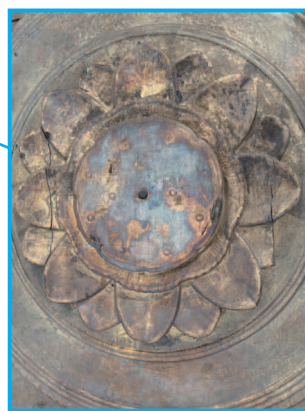
変色箇所
(修理設計書P,5の「要確認事項」Q1)

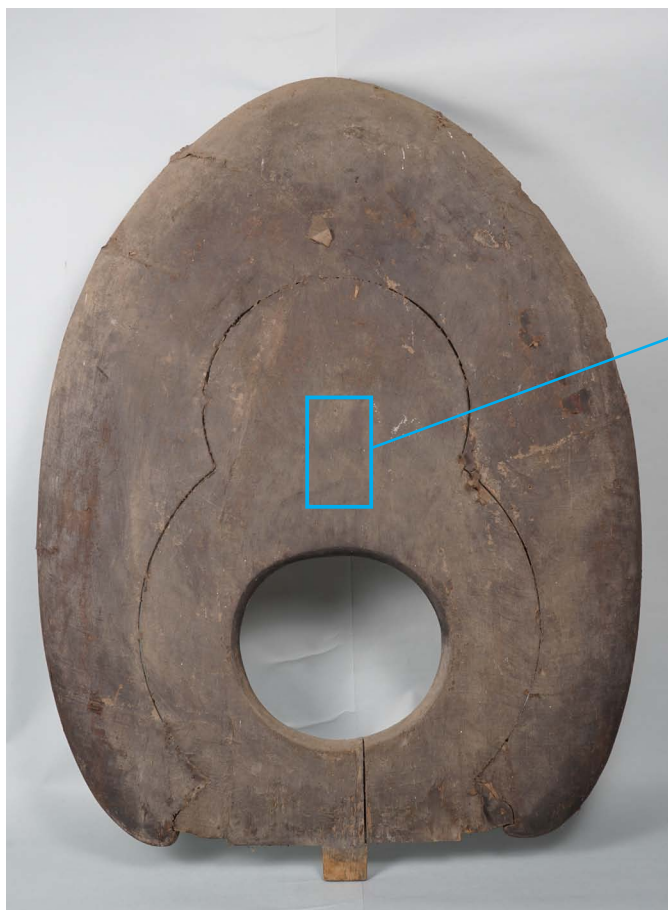
修理銘札?
(修理設計書P,5の「要確認事項」Q7)
