法雨山弘濟寺蔵  
木造 地蔵菩薩坐像  
修理報告書  
[ 台座・裳裾・光背 ]

2022年4月～2023年1月

三乘堂

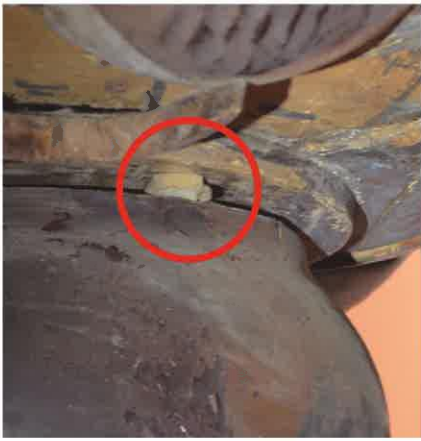
後補	蓮華部～框	<ul style="list-style-type: none"> <li>・蓮肉と敷茄子の間に竹材を挟む [ 図 14 ]。</li> <li>・心棒上部にエアパッキンを挟む [ 図 15 ]。</li> <li>・框部～蕊までの背面の薄板 [ 図 16 ]。</li> </ul>	
表面仕上げの後補	蓮弁～框	<ul style="list-style-type: none"> <li>・敷茄子、蕊（下段）、上框、下框表面に薄く塗布されている茶色い塗膜層 [ 図 17-18 ]。</li> </ul>	
	蓮弁	<ul style="list-style-type: none"> <li>・金箔の変色が見られる [ 図 19 ]。（銀箔の変色か）</li> </ul>	
欠失	蓮弁	<ul style="list-style-type: none"> <li>・1段目（右側）左から7番目左右一部（鼠害）、8番目右（鼠害）</li> <li>・2段目（右側）左から6番目右、8番目先端（鼠害）</li> <li>・4段目（正面）左から3番目先端（右側）左から8番目先端</li> <li>・6段目（左側）左から2番目根本のみ残る [ 図 20 ]（正面）左から5番目根本のみ残る [ 図 20 ]（背面 - 右）左から7番目根本のみ残る [ 図 20 ]</li> </ul>	
		蓮肉部	<ul style="list-style-type: none"> <li>・右側に鼠害による穴 [ 図 21 ]。</li> </ul>
		蕊（下段）	<ul style="list-style-type: none"> <li>・彫刻部分5箇所。</li> </ul>
		下框	<ul style="list-style-type: none"> <li>・正面上部、右側の下部一部欠失。</li> </ul>
	蕊（下段）	<ul style="list-style-type: none"> <li>・背面右側部材 [ 図 22 ]。</li> </ul>	
亡失	下框	<ul style="list-style-type: none"> <li>・背面材 [ 図 23 ]。</li> </ul>

[図14]竹材

敷茄子の内側には4つの補強材が現存していたが[図93]、うち1つが虫損により脆弱化しかつ脱落していたため、新補した[図94]。また、修理前は蓮華座と敷茄子の間に竹製の調整材が挿入され蓮肉部の水平をかるうじて保っていたが、不安定であるため竹材を撤去し、敷茄子上部に調整材を補作した[図95]。

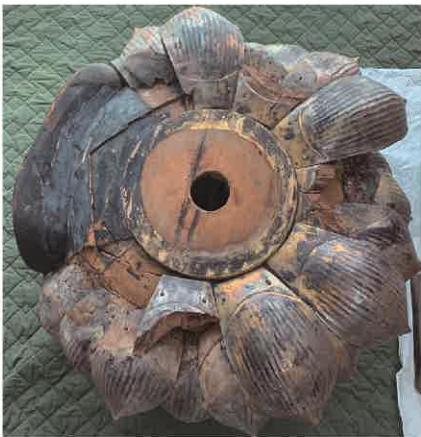
[図20]6段目の蓮弁 脱落、欠失

蓮肉部は、鼠害による欠失箇所を補作し、蓮肉部下部が木の痩せと接着切れにより沈み込んでいたため薄板を嵌入し調整した [ 図 77-80 ]。蓮弁は欠失箇所を補作し、釘穴はヒノキ材で埋木を行った [ 図 81-92 ]。

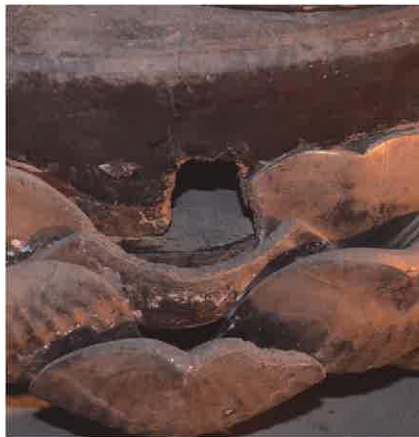
[図21]蓮肉部 鼠害による穴

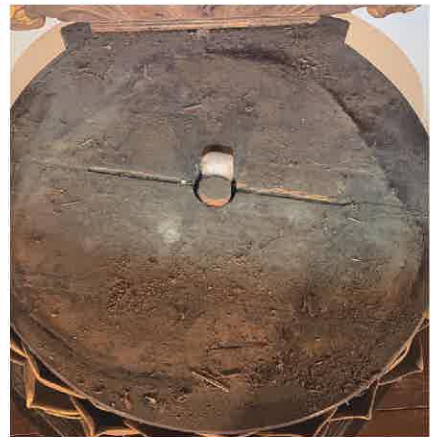
[図34]蓮肉部(上面) 亀裂

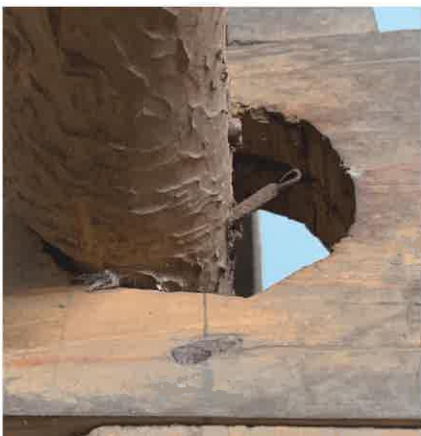
[図35]心棒 鉄釘の錆

〔図64〕心棒 鉄釘撤去

虫損が著しいため、ヒノキ材で新補した [ 図 114 ]。

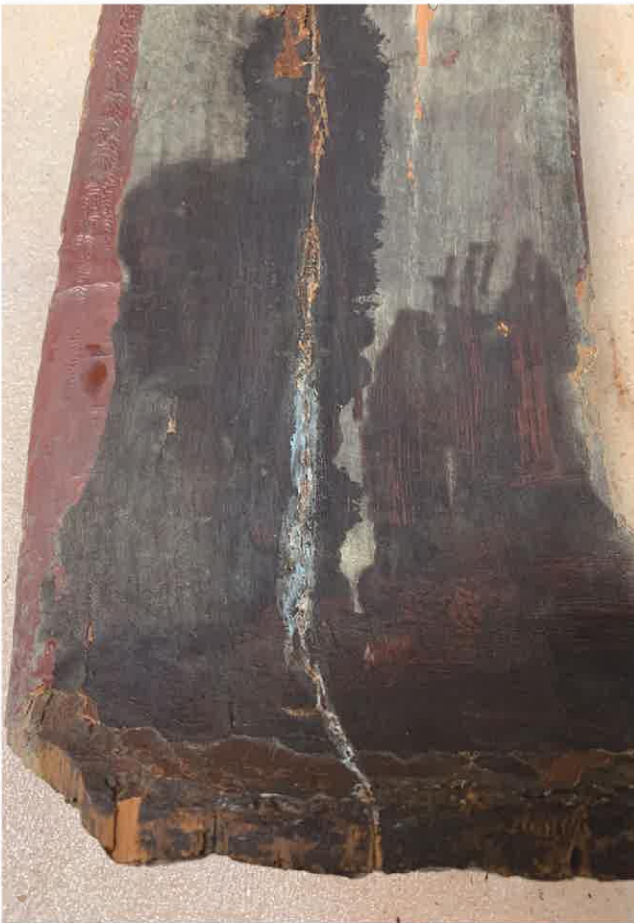
後補	・近世の接着剤（木工用ボンドか）がはみ出ている [ 図 38 ]。
表面仕上げの後補	・不明
欠失	・左側部彫刻 [ 図 39 ]。
亡失	・なし
脱落	・左側部材。右側部材。中央部材の一部は蓮肉部より脱落 [ 図 40-41 ]。
虫損	・なし
汚れ・剝落	・塗膜層の剝落が著しい [ 図 42 ]。

[図38]裳裾左側部材(背面) 近世の接着剤

全体に付着した経年的な埃や汚れ・シミを精製水とエタノールの混合液(1:1)を綿棒にしみこませ除去した。また、部分的に近世の接着剤(木工用ボンドか)が使われている箇所は精製水をカット綿に染み込ませ、湿布を行い除去した[図132-134]。

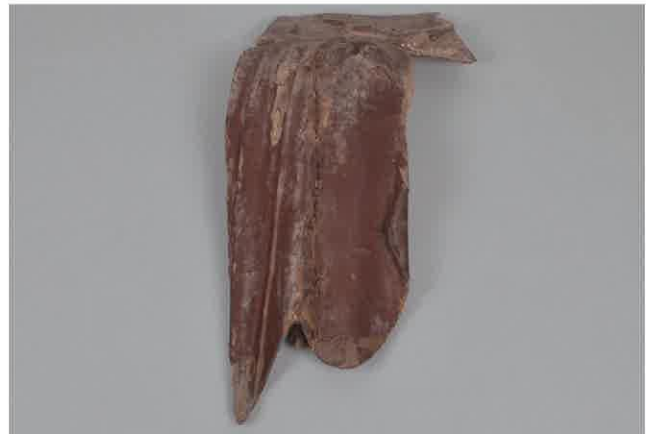
[図39]裳裾左側部材 欠失

欠失箇所は新しくヒノキ材で補作した [ 図 143-149 ]。従来部材と新補部材の境界には木屎漆を埋めた。

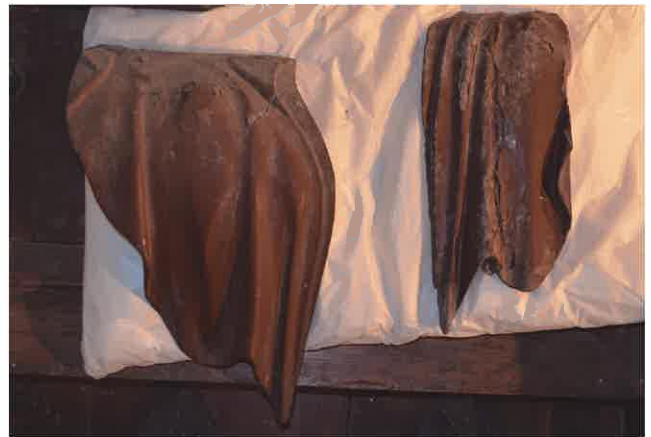
[図40]裳裾左右部材 脱落

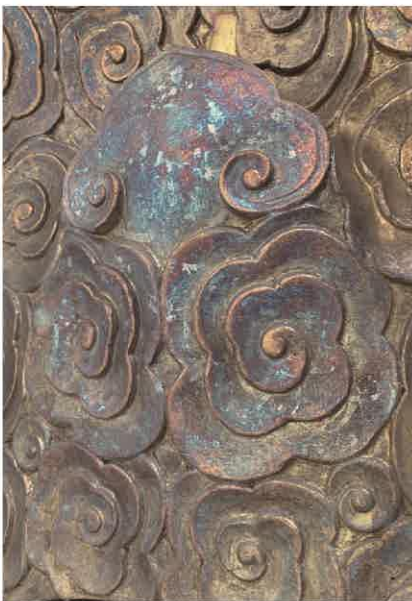
後補	・不明
表面仕上げの後補	・金箔に変色が見られる [ 図 43 ]。(近世の塗料や銀箔の変色か)
欠失	・周縁部左 2 箇所、右 3 箇所。八葉蓮華 3 箇所 [ 図 44-48 ]。
亡失	・なし
脱落	・なし
虫損	・背面の布張りの下に虫損がある [ 図 49 ]。
汚れ・剝落	・全体に煤や埃が堆積する。
その他	・柄が緩く建物の壁に寄りかかっている [ 図 50 ]。 ・光脚の彫刻部分が外れかかっている [ 図 51 ]。 ・周縁部上部と左、頭光部の八葉、身光部下部に亀裂が生じている [ 図 53-53 ]。

[図43]光背 周縁部(中央) 変色箇所

全体に付着した経年的な埃や汚れ・シミを精製水とエタノールの混合液（1：1）を綿棒にしみこませ除去した [ 図 163 ]。また線香や煤の汚れは重曹水（1%）を染み込ませたカット綿で湿布を行い、クリーニングを行った [ 図 164 ]。変色箇所は、今後もさらに変色が進行すると考えられるため可能な限り除去した。

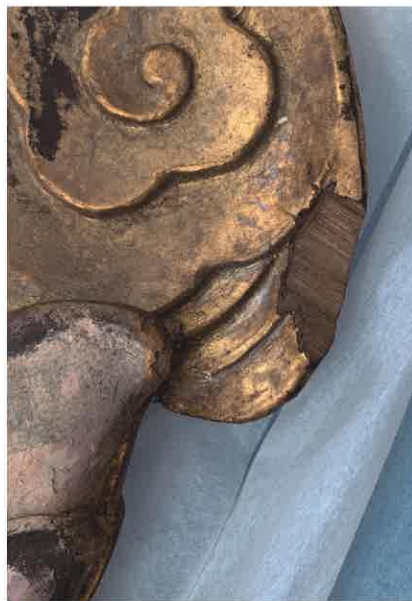
[図44]光背 周縁部(左側) 欠失

欠失箇所は新しくヒノキ材で補作した。従来部材と新補部材の境界には木屎漆を埋めた。〔図170-174〕。

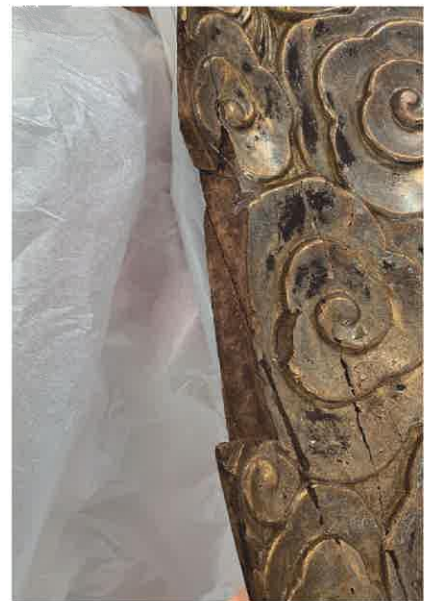
[図45]光背 周縁部(右側)欠失箇所

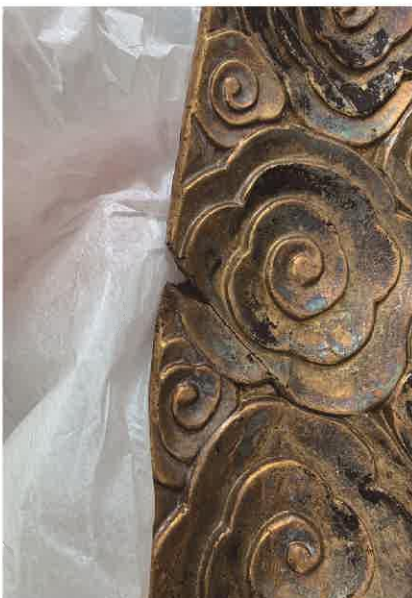
[図46]光背 周縁部(右側) 欠失箇所

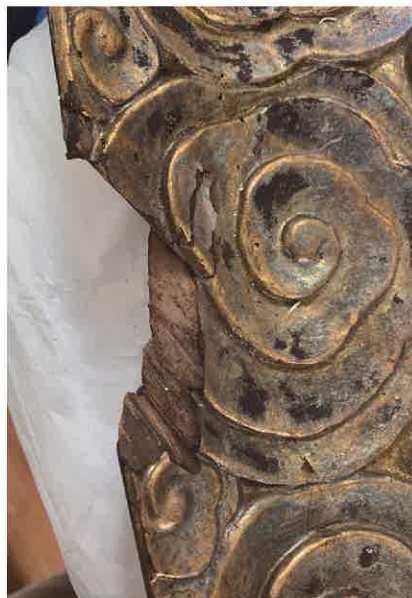
[図47]光背 周縁部(右側) 欠失箇所

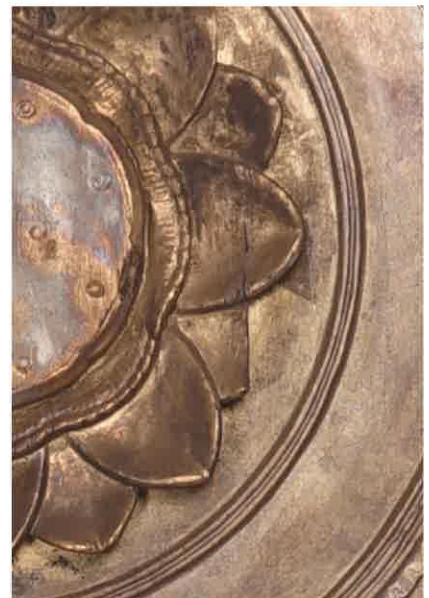
[図48]光背 八葉花卉(左側) 欠失箇所

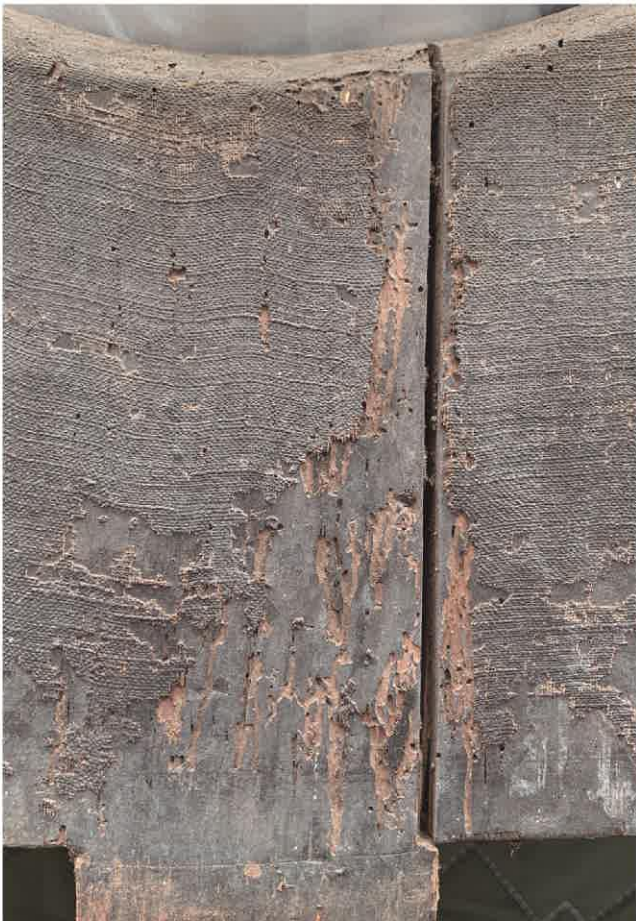
[図49]光背(背面) 身光部 虫損

光背背面の布張りの接着力が弱まり、剥落が激しかったためセルロース（3%）を塗布して剥がれた布の再接着を行った [ 図 165-167 ]。

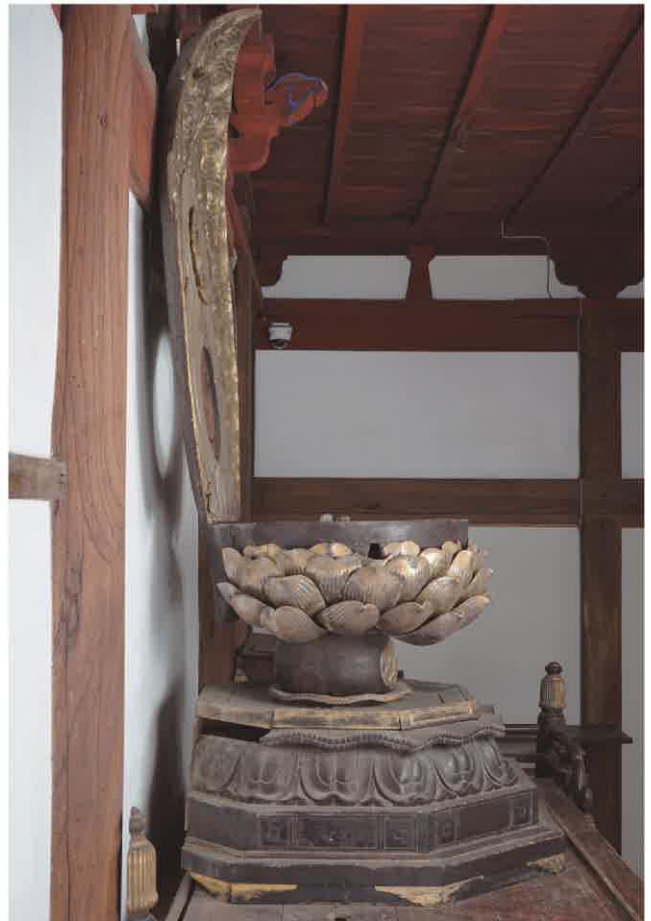
[図50]光背 壁に寄りかかる

光背の柄が短く、かつ蓮肉部の柄穴との間に隙間が生じているため後傾し、建物の壁に寄りかかっていた。光背の角度を垂直にし、自立できるように柄にヒノキの薄板を貼り付け調整した [ 図 175-178 ]。

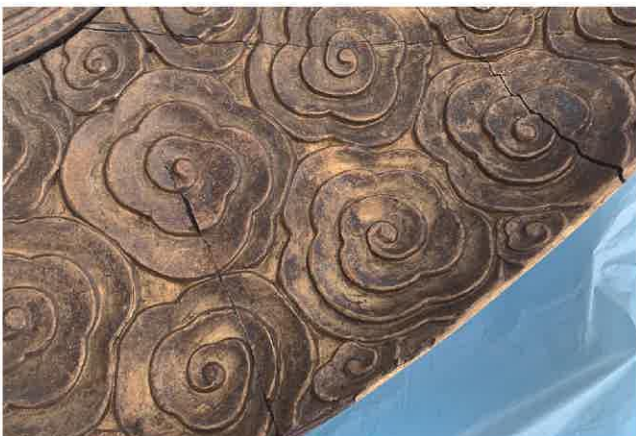
[図52]周縁部(左側) 亀裂

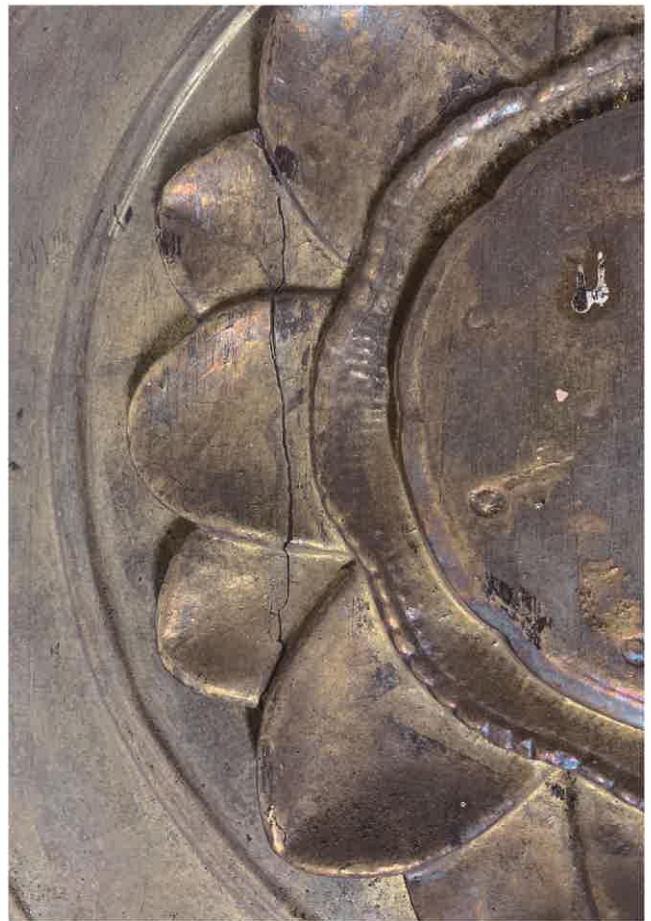
[図53]光背 八葉花卉 亀裂

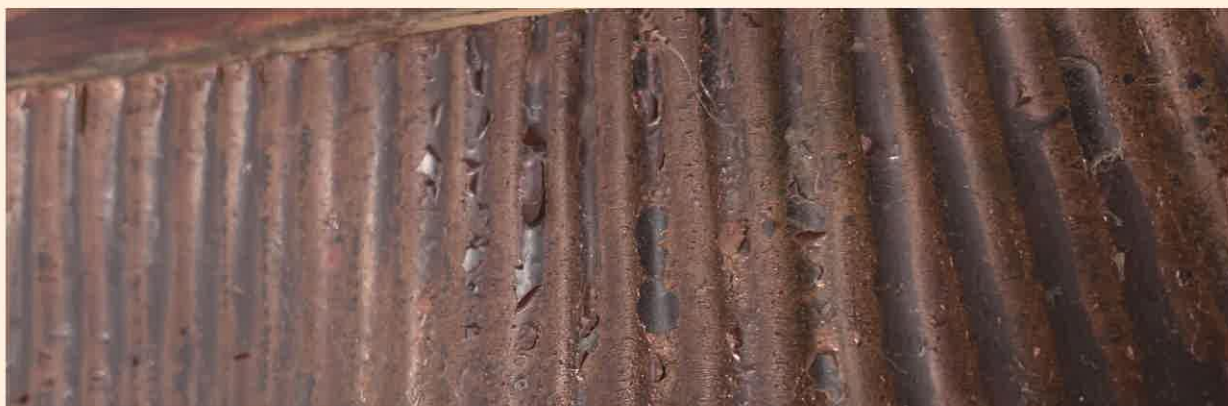
台座（敷茄子～框部まで）の茶褐色の塗膜層は後補の修理で、古色風に仕上げるために茶色の塗料を塗布したと考えられる [ 図 214 ]。この後補の塗膜層の下から金箔や呂色漆が確認できたことから、元々は蓮弁のような漆箔仕上げだった可能性がある。

[ 図 214 ] 蓮(下段)の表面

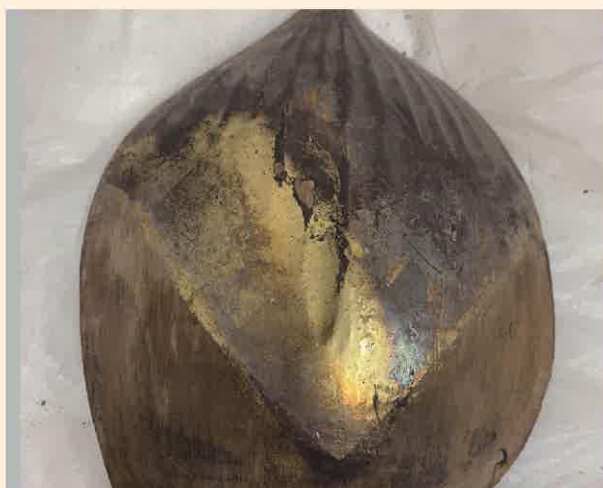
蓮弁と光背の銀箔は、硫黄で燻して金箔の代用として使った可能性が高い [ 図 215 ]。

銀箔の変色は経年とともに金色→赤色→青色（現時点）→黒色（将来）に変色していく。今回可能な限り金箔に押し直したが、本修理で取り切れなかった箇所は今後黒く変色する可能性がある。

[ 図 215 ] 蓮弁 銀箔の変色

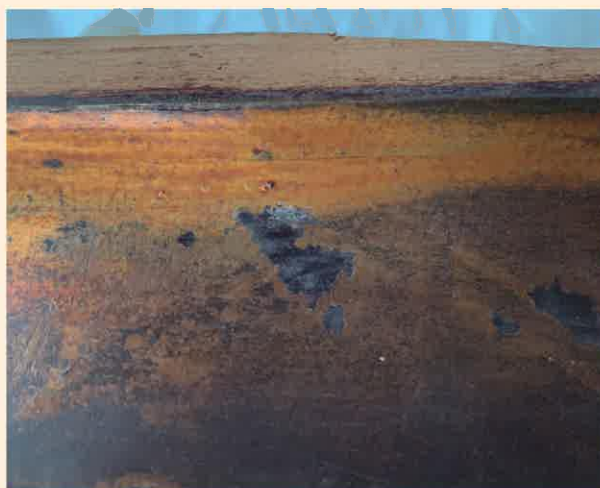
蕊、受座の銀箔は、銀箔の上に透漆（すきうるし）を塗り飴色にする「白檀塗」の技法が使われたと考えられる [ 図 216 ]。

[ 図 216 ] 蓮(下段)(裏面) 銀箔の変色
