法雨山弘濟寺蔵  
木造 地蔵菩薩坐像  
修理報告書  
[ 台座・裳裾・光背 ]

2022年4月～2023年1月

三乘堂

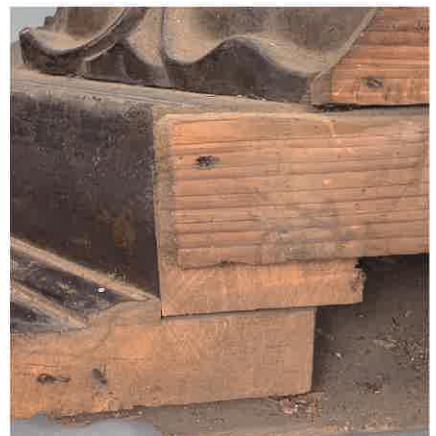
[図37]反花と框の(背面) 鉄釘の錆

台座は組み付けが緩み非常に脆弱であるため、解体した箇所は内部にヒノキ材の補強材を設け接着面積を増やし補強する。また、腐食した鉄釘は撤去し、ヒノキ材で埋木を行ったのち真鍮釘に打ち替える。組み付けには釘の他にも銅製と鉄製の鍔が用いられ、腐食している鍔は釘と同様に撤去し、ステンレス製の鍔に打ち替える。蕊（下段）～ 框部背面にとりつく後補と思われる板材が構造として役割を果たしていないため、撤去し新たな背面材をヒノキ材で設ける。

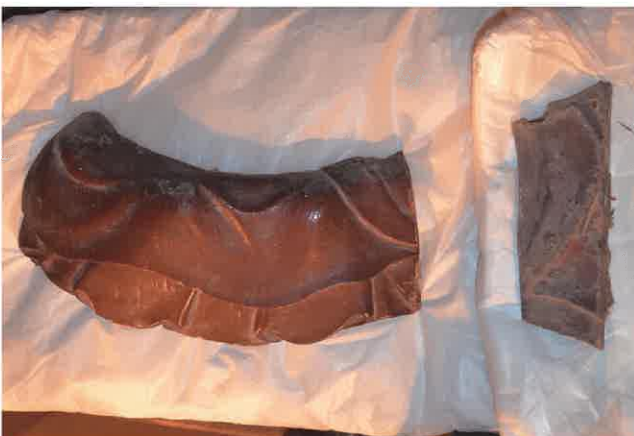
[図41]裳裾左側部材(部分)・中央部材(部分) 脱落

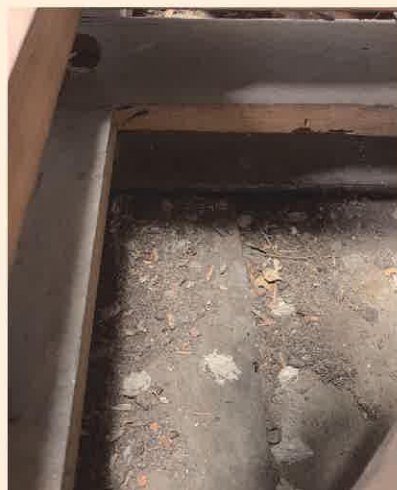
〔図57〕框(内部) 生物(鼠か)巣除去前

全体に堆積した埃を筆で除去した〔図 55-56〕。台座内部の鼠によるものと思われる巣の除去も行った。クリーニング中、蓮弁と蓮弁の隙間に葉・紙片・小銭・カニの爪などが見つかった〔図 59〕。

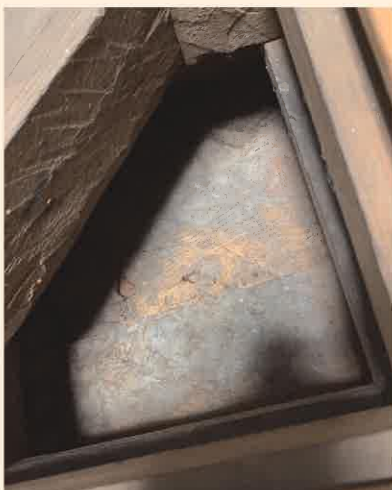
〔図58〕框(内部) 生物(鼠か)巣除去後

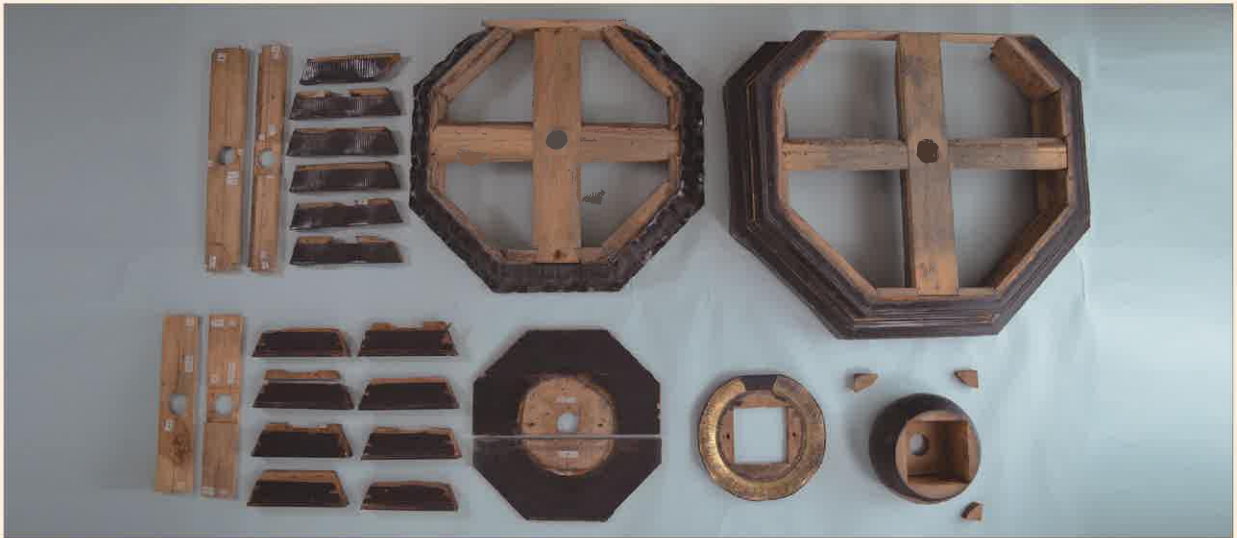
〔図60〕 框・反花・蕊(下段)・受座・蕊(上段)・敷茄子の解体

台座は1段ずつ取り外した。蓮華、受座、蕊(下段)は接着が緩み隙間も生じていたため、全解体を行った〔図60-62〕。

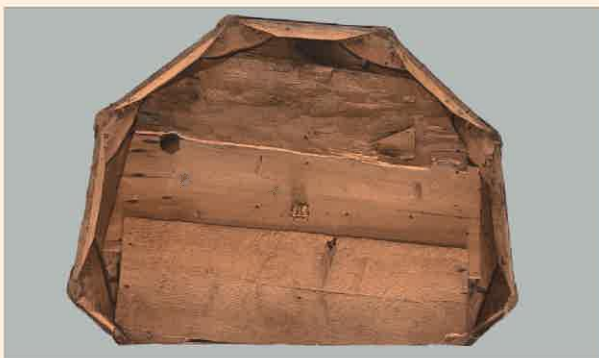
〔図69〕框 底面材撤去前

反花・框部の背面材、心棒は本修理で撤去し新補した〔図67-68〕。框部の底面材は、取り付けることにより再び汚損物が堆積することが懸念されるため、再利用及び新補を行わなかった〔図69-70〕。

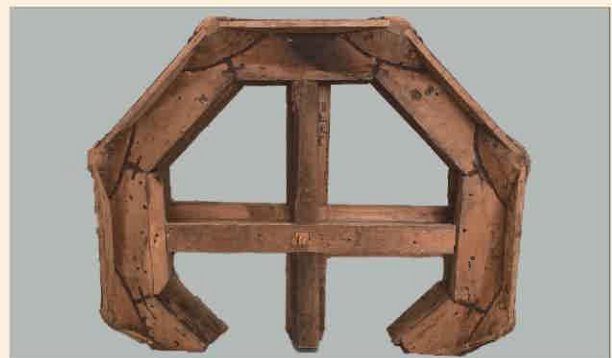
〔図70〕框 底面材撤去後

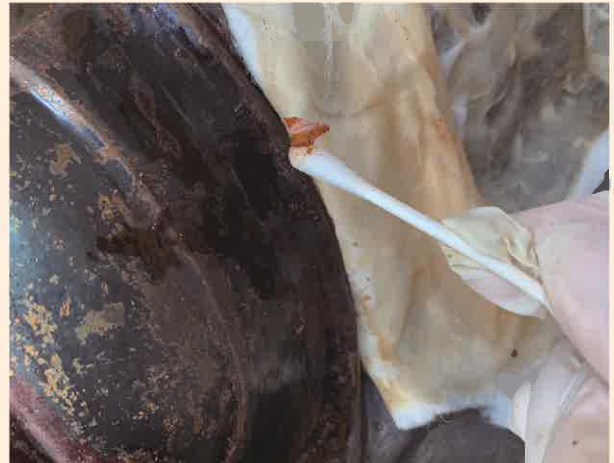
〔図75〕反花 重曹水湿布による後補塗膜除去作業

全体に付着した経年的な埃や汚れ・シミを精製水とエタノールの混合液（1：1）を綿棒にしみこませ除去した〔図71〕。接着面にある古い膠は温水を染み込ませたカット綿で湿布を行い、除去した〔図72-74〕。また後補と思われる塗膜層は重曹水（1%）を染み込ませたカット綿で湿布を行い、可能な限り除去した〔図75〕。

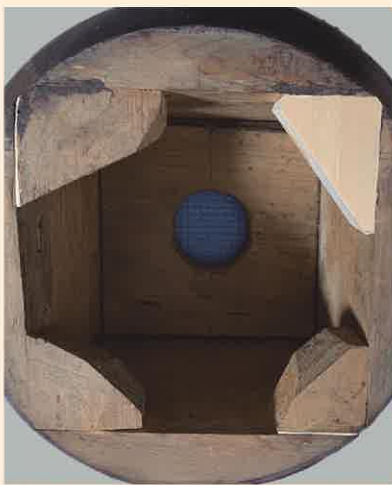
[図94]敷茄子 補強材新補 接着後

敷茄子の内側には4つの補強材が現存していたが[図93]、うち1つが虫損により脆弱化しかつ脱落していたため、新補した[図94]。また、修理前は蓮華座と敷茄子の間に竹製の調整材が挿入され蓮肉部の水平をかるうじて保っていたが、不安定であるため竹材を撤去し、敷茄子上部に調整材を補作した[図95]。

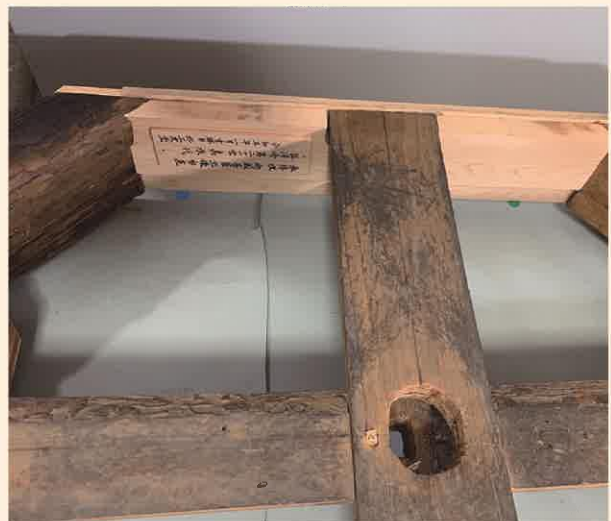
[図130]修理銘札

[図131]修理銘札 取り付け後

今回の修理概要をヒノキの薄板に墨書さし、新補した框部背面材内側に真鍮釘で打ち付けた [ 図 130-131 ]。

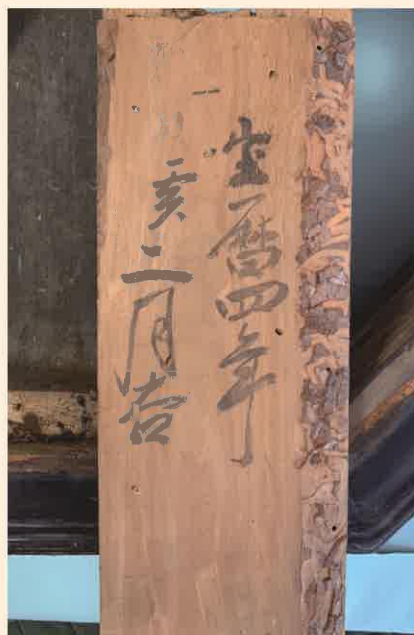
今回の台座光背の修理により框部の底面から墨書が見つかり、本体の修理から約半世紀経った宝暦 4 年（1754）に京大仏師渡部久清によって作られた台座と判明した。

[図197]構造材上部の修理銘

宝暦四年  
亥二月吉
