法雨山弘濟寺蔵  
木造 地蔵菩薩坐像  
修理報告書  
[ 台座・裳裾・光背 ]

2022年4月～2023年1月

三乘堂

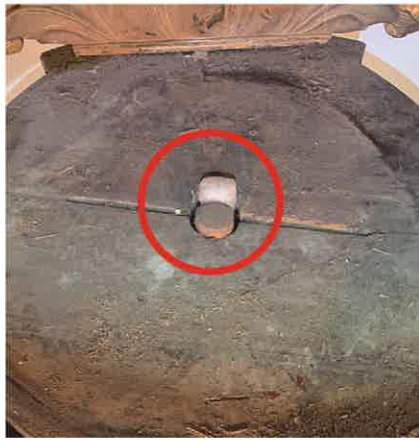
[図14]竹材

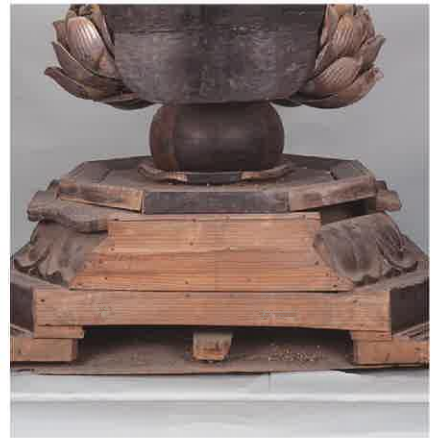
[図15]エアパッキン

台座は組み付けが緩み非常に脆弱であるため、解体した箇所は内部にヒノキ材の補強材を設け接着面積を増やし補強する。また、腐食した鉄釘は撤去し、ヒノキ材で埋木を行ったのち真鍮釘に打ち替える。組み付けには釘の他にも銅製と鉄製の鍔が用いられ、腐食している鍔は釘と同様に撤去し、ステンレス製の鍔に打ち替える。蕊（下段）～ 框部背面にとりつく後補と思われる板材が構造として役割を果たしていないため、撤去し新たな背面材をヒノキ材で設ける。

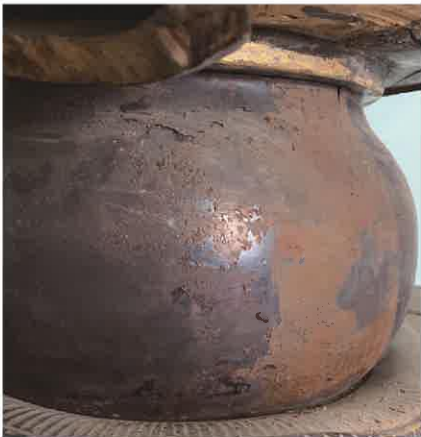
[図16]蕊・反花・上框・下框 背面材

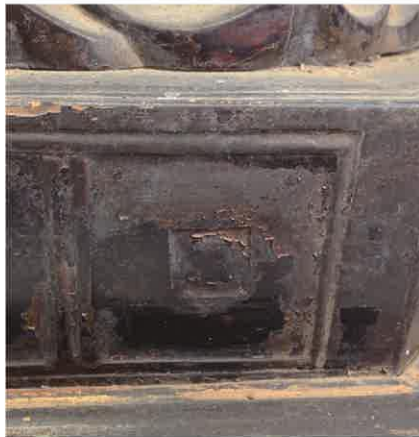
[図17]敷茄子 茶色の塗膜層

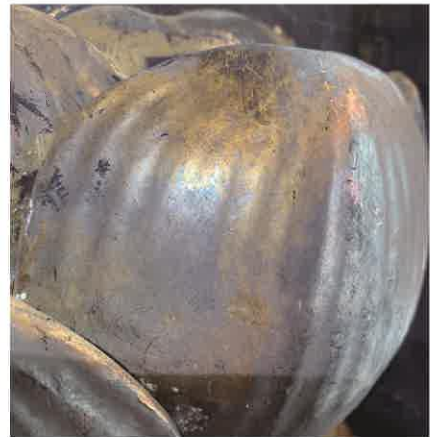
[図18]上框 茶色の塗膜層

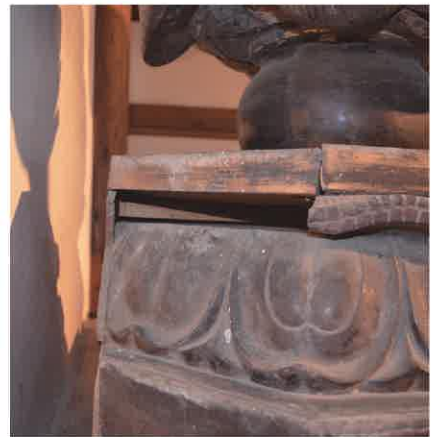
[図22]蕊(右側背面材) 亡失

蕊の部材 4 箇所十字の構造材を受ける柄穴が設けられていたが、隙間が大きく構造材が固定されないため [ 図 100 ] ヒノキの調整材を入れた。また、蕊の彫刻部分に生じた欠失 4 箇所を部分補作し、背面右側の亡失箇所および構造材を受ける柄穴を設けた背面材を新補した [ 図 101-104 ]。

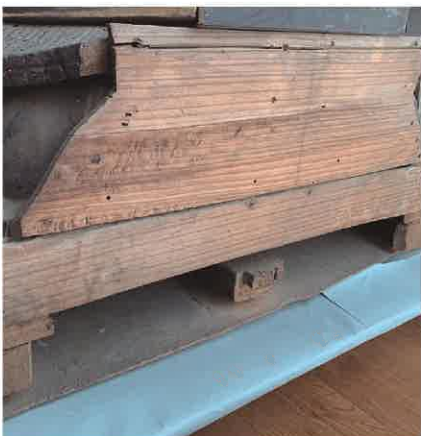
[図23]下框(背面材) 亡失

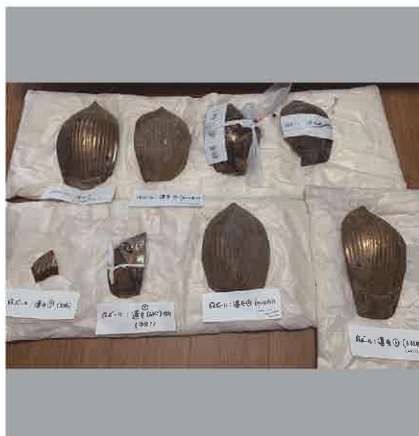
脱落	蓮弁	<ul style="list-style-type: none"> <li>・4段目（背面 - 左）左から1番目 [ 図 24 ] 別箱で保管。（背面 - 右）左から7番目 [ 図 24 ] 別箱で保管。</li> <li>・5段目（背面 - 左）左から1番目 [ 図 24 ] 別箱で保管。</li> <li>・6段目（背面 - 左）左から1番目根本のみ蓮肉内部に残る [ 図 24 ] 別箱で保管。</li> </ul>	
		敷茄子	<ul style="list-style-type: none"> <li>・4つある三角材（補強材か）のうち3つが内部に脱落 [ 図 25 ]。</li> </ul>
虫損	内部構造材	<ul style="list-style-type: none"> <li>・補強材、台座内部の十字の構造材、心棒にそれぞれ虫損あり [ 図 26-27 ]。</li> </ul>	
汚れ	全体	<ul style="list-style-type: none"> <li>・全体に煤や埃が堆積する [ 図 28-29 ]。</li> <li>・鼠のものとと思われる生物巣が下框と蓮肉内部にあり、穀物・紙片・木の葉・鼠の糞などがたまる [ 図 30-31 ]。</li> <li>・蓮弁と蓮弁の間に紙片・木の葉・古銭などがたまる [ 図 32 ]。</li> </ul>	
		全体	<ul style="list-style-type: none"> <li>・心棒がぐらついている。</li> <li>・蕊と受座の部材が重さに耐えきれず、半壊している [ 図 33 ]。</li> <li>・蓮肉部上面に亀裂が生じている [ 図 34 ]。</li> <li>・各所に使われている鉄釘や鋸に錆が生じている [ 図 35-37 ]。</li> </ul>
その他	全体	<ul style="list-style-type: none"> <li>・心棒がぐらついている。</li> <li>・蕊と受座の部材が重さに耐えきれず、半壊している [ 図 33 ]。</li> <li>・蓮肉部上面に亀裂が生じている [ 図 34 ]。</li> <li>・各所に使われている鉄釘や鋸に錆が生じている [ 図 35-37 ]。</li> </ul>

[図24]蓮弁 脱落

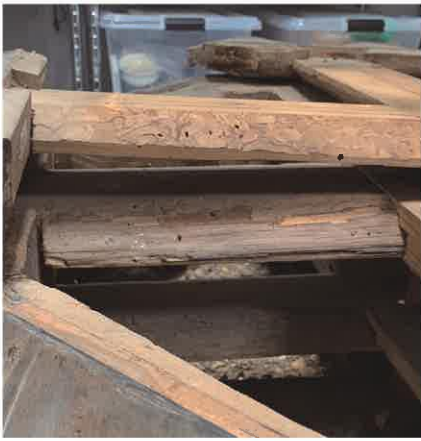
[図26]台座構造材 虫損

台座内部（蓮肉、框）に生物によるものと思われる堆積物が確認され、また虫損も散見されたことから、作業前に文化財用パナプレートによる殺虫作業を行う。堆積した埃の除去、後補と思われる塗膜層の除去のために乾式・湿式クリーニングを行う。組み付けに緩みが確認できた箇所は部分解体を行う。虫損箇所は薬剤を注入し、含浸強化及び虫穴埋めを行う。欠失・亡失箇所、虫損が著しい箇所はヒノキ材で補作を行い、損傷が小さい箇所には木屎漆を充填する。接着にはすべて膠を用い、補作を行った場所は周囲の色味に近づけた補彩を行う。

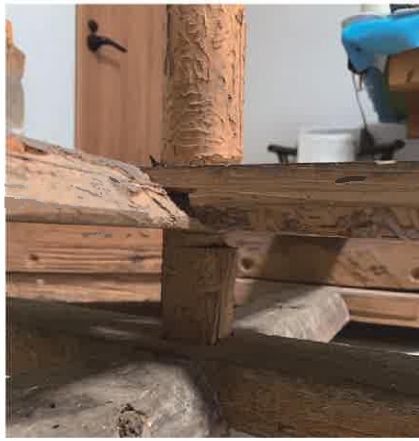
[図27]心棒 虫損

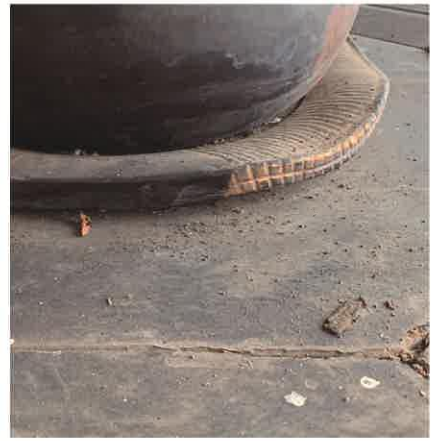
[図28]受座 埃

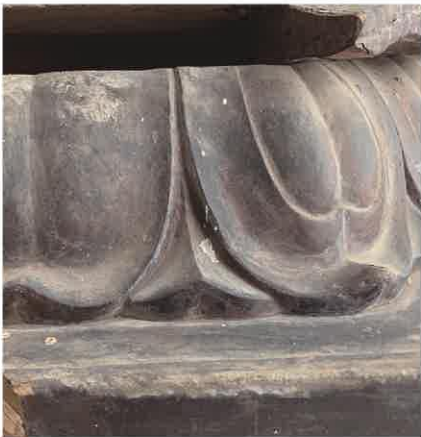
[図29]反花 埃

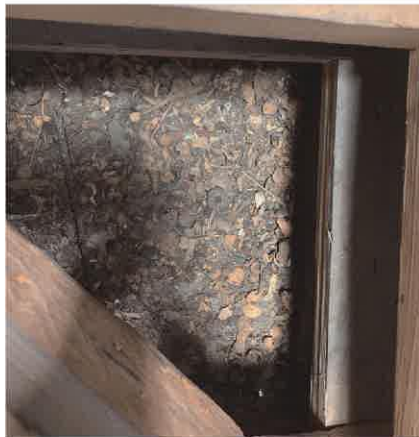
[図30]下框(内部) 生物(鼠か) 巣

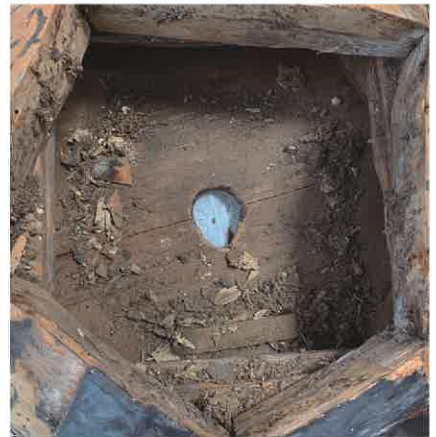
[図31]蓮肉部(内部) 生物(鼠か) 巣

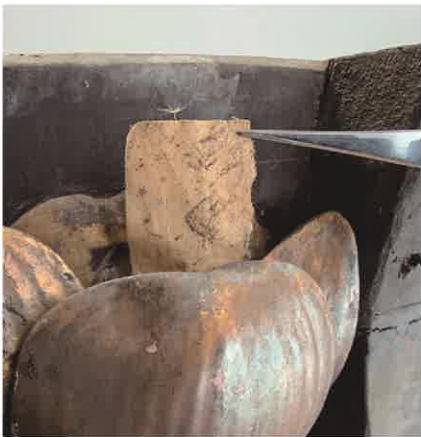
[図32]蓮弁 紙片

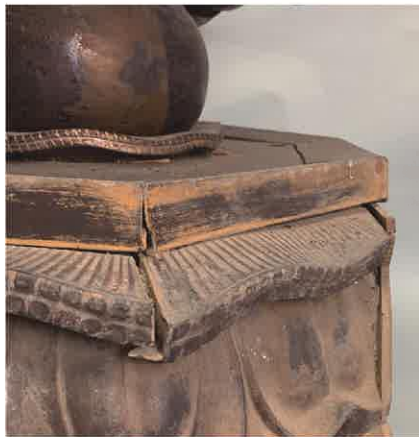
[図33]受座・蕊 半壊

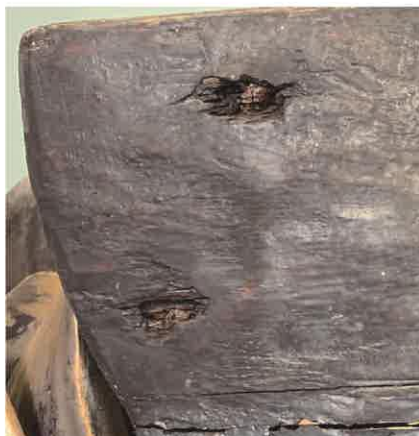
[図36]蓮肉部(背面) 鉄釘の錆

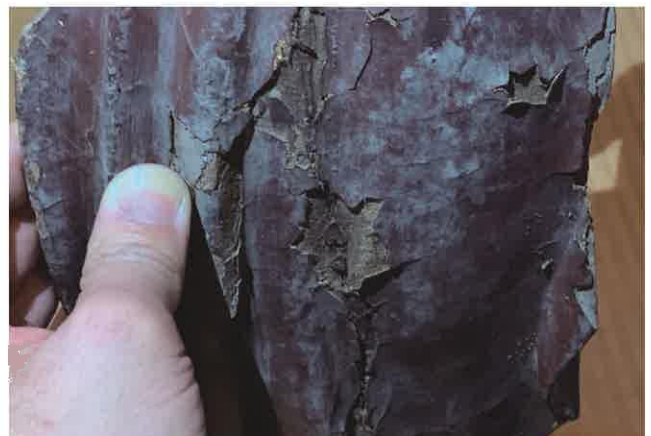
後補	・近世の接着剤（木工用ボンドか）がはみ出ている [ 図 38 ]。
表面仕上げの後補	・不明
欠失	・左側部彫刻 [ 図 39 ]。
亡失	・なし
脱落	・左側部材。右側部材。中央部材の一部は蓮肉部より脱落 [ 図 40-41 ]。
虫損	・なし
汚れ・剝落	・塗膜層の剝落が著しい [ 図 42 ]。

[図42]裳裾左側部材 剝落

裳裾は剥落が激しいため、剥落止めを行った後に欠失部分を補作する。

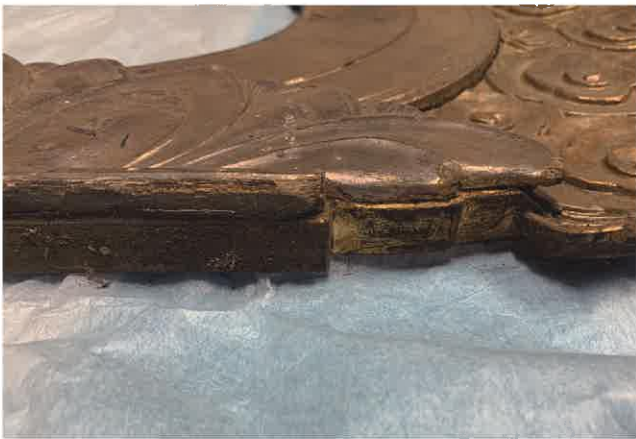
[図51]光背 光脚 接着の緩み

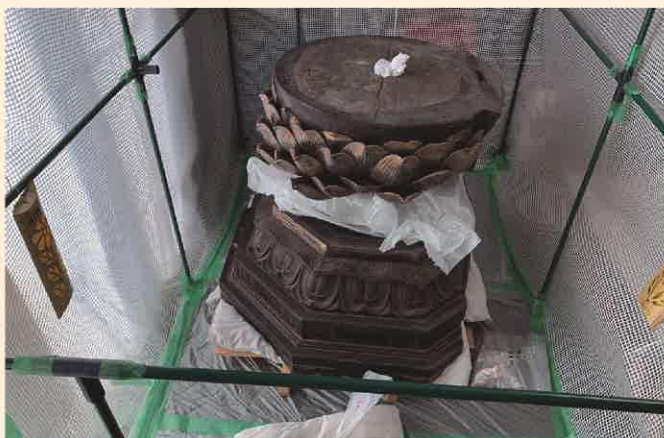
搬出時に台座内部（蓮肉、框）に鼠によるものと思われる巣があり、虫損も所々見られたため、ビニールハウスを設置し文化財用バナプレートによる殺虫作業を行った〔図 54〕。

〔図54〕殺虫作業風景

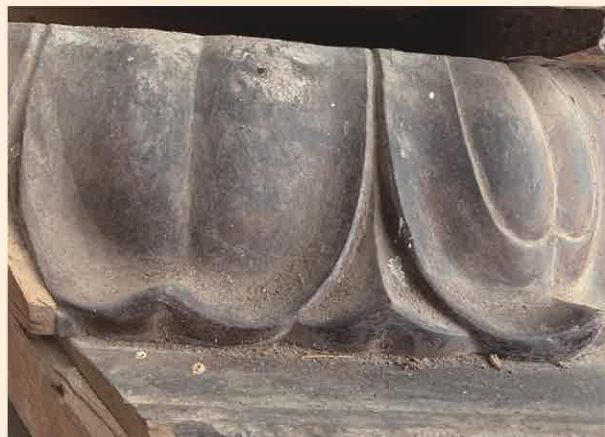
〔図55〕反花 乾式クリーニング前

全体に堆積した埃を筆で除去した〔図 55-56〕。台座内部の鼠によるものと思われる巣の除去も行った。クリーニング中、蓮弁と蓮弁の隙間に葉・紙片・小銭・カニの爪などが見つかった〔図 59〕。

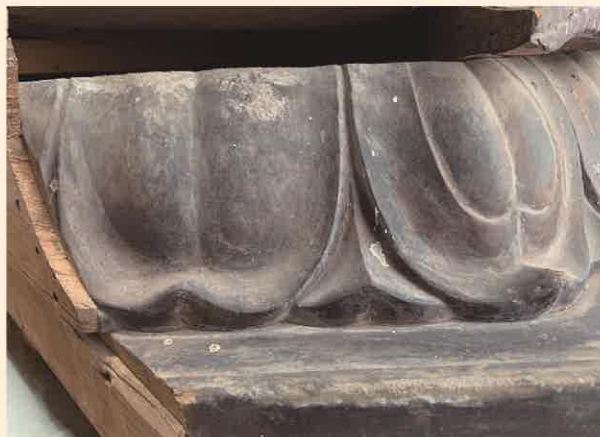
〔図56〕反花 乾式クリーニング後

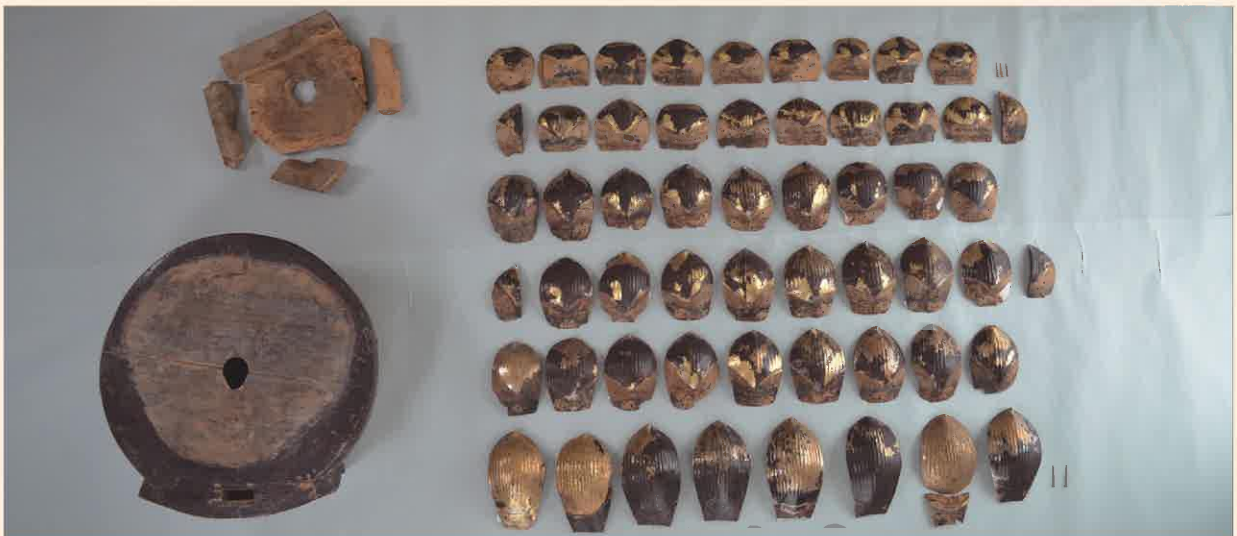
〔図61〕 蓮肉部・蓮弁の解体(表面)

台座は1段ずつ取り外した。蓮華、受座、蕊(下段)は接着が緩み隙間も生じていたため、全解体を行った〔図60-62〕。

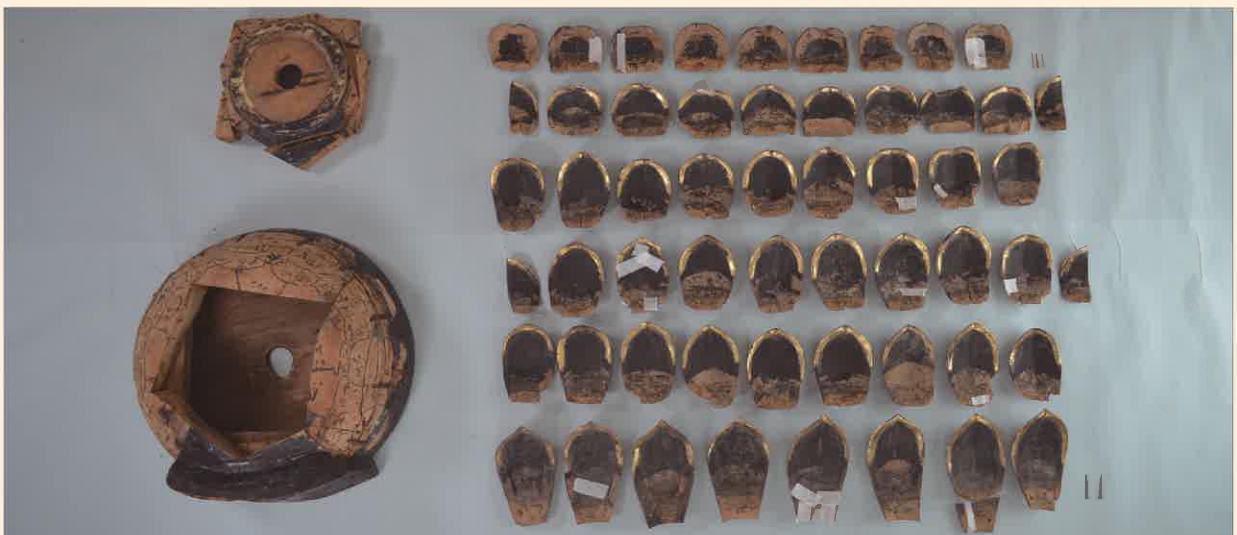
〔図62〕 蓮肉部・蓮弁の解体(裏面)

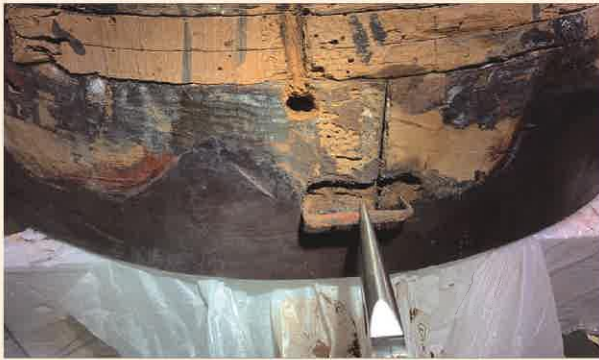
〔図63〕蓮肉部 鉄鋸撤去

解体時に錆や緑青が生じた釘や鋸を撤去した〔図63-65〕。撤去した箇所はヒノキ材で埋木を行った〔図66〕。

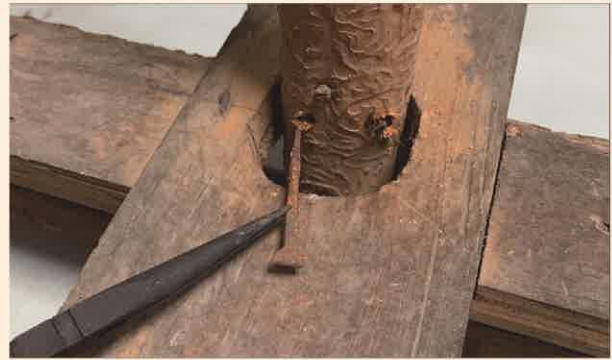
〔図64〕心棒 鉄釘撤去

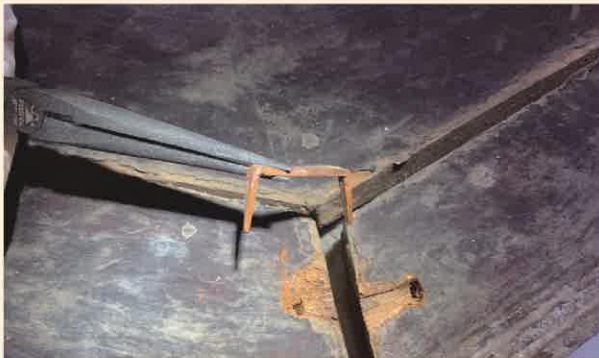
〔図65〕受座 銅鋸撤去

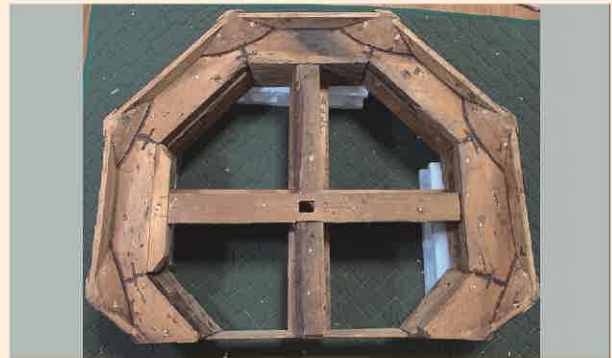
〔図66〕框(下面) 埋木後

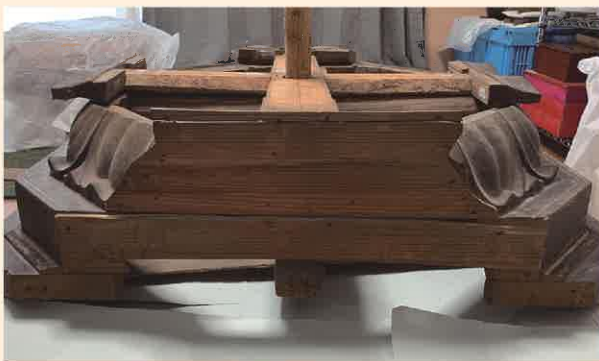
〔図67〕反花・框部 背面材撤去前

反花・框部の背面材、心棒は本修理で撤去し新補した〔図67-68〕。框部の底面材は、取り付けることにより再び汚損物が堆積することが懸念されるため、再利用及び新補を行わなかった〔図69-70〕。

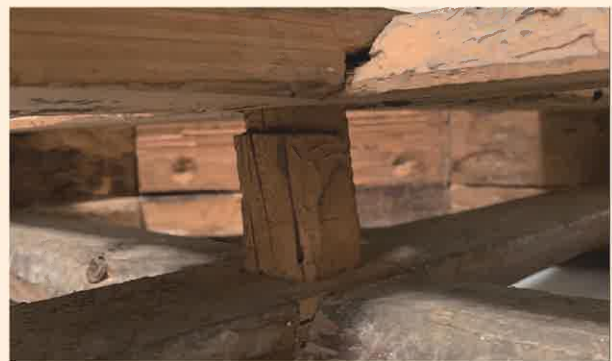
〔図68〕心棒 撤去前

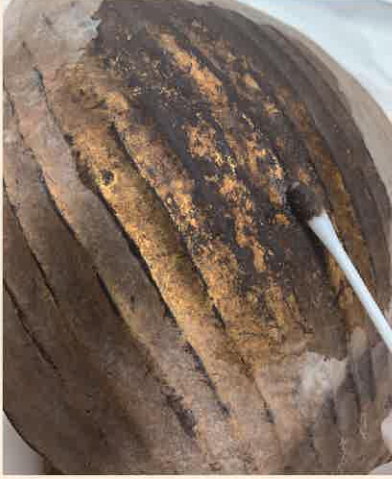
〔図71〕蓮弁 湿式クリーニング

全体に付着した経年的な埃や汚れ・シミを精製水とエタノールの混合液（1：1）を綿棒にしみこませ除去した〔図71〕。接着面にある古い膠は温水を染み込ませたカット綿で湿布を行い、除去した〔図72-74〕。また後補と思われる塗膜層は重曹水（1%）を染み込ませたカット綿で湿布を行い、可能な限り除去した〔図75〕。

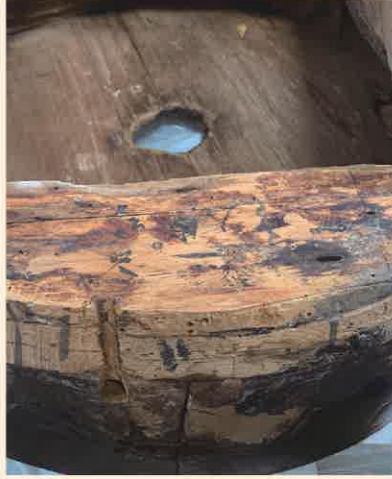
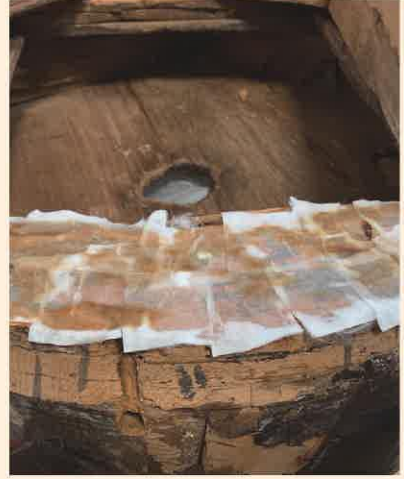
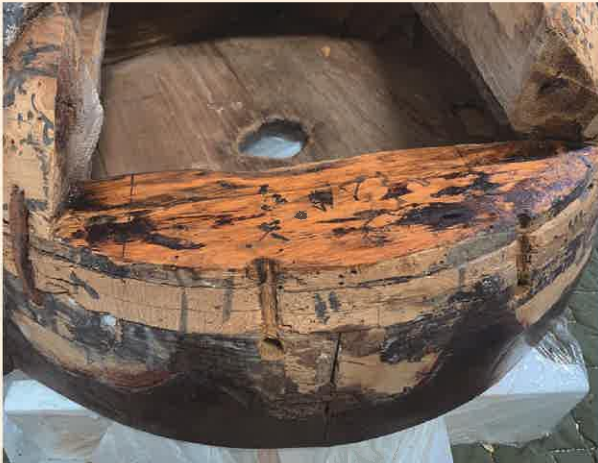
〔図72〕蓮肉部 クリーニング前

〔図73〕蓮肉部 温水湿布中

〔図74〕蓮肉部 クリーニング後

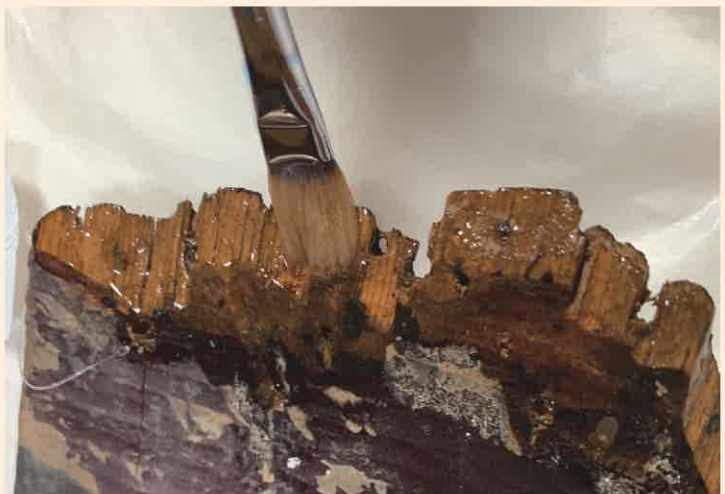
〔図76〕含浸強化処置中

虫損などにより脆弱になっている箇所はセルローズ（1～3%）を筆で浸透させ、補強した〔図76〕。

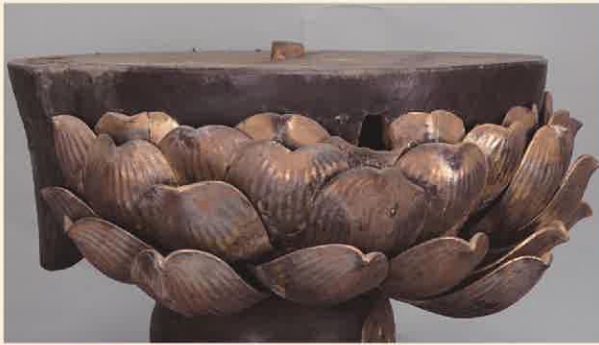
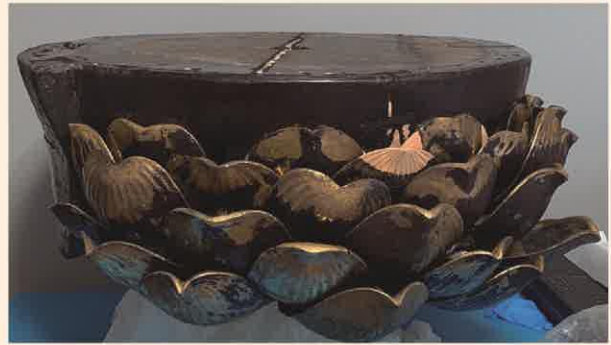
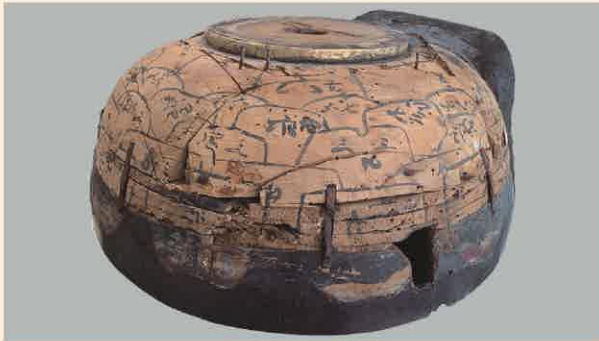
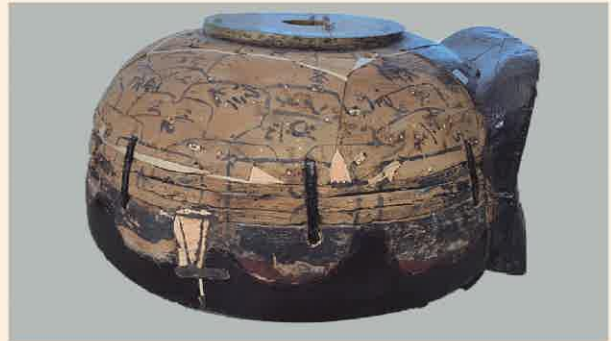
[ 図 77 ] 蓮華部(右側) 処置前

[ 図 78 ] 蓮華部(右側) 補作後 蓮弁の仮組み

[ 図 79 ] 蓮肉部 補作前

[ 図 80 ] 蓮肉部 補作後

蓮肉部は、鼠害による欠失箇所を補作し、蓮肉部下部が木の痩せと接着切れにより沈み込んでいたため薄板を嵌入し調整した [ 図 77-80 ]。蓮弁は欠失箇所を補作し、釘穴はヒノキ材で埋木を行った [ 図 81-92 ]。

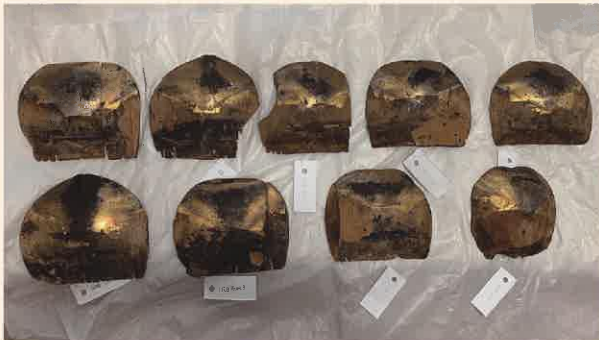
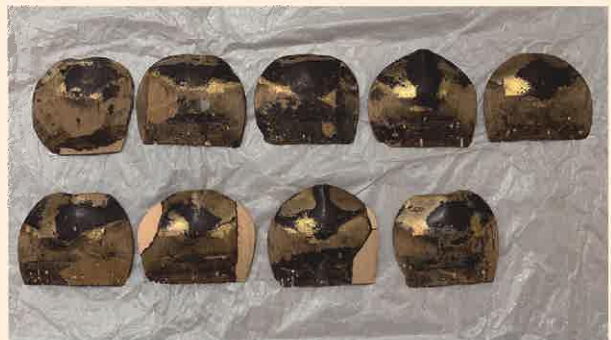
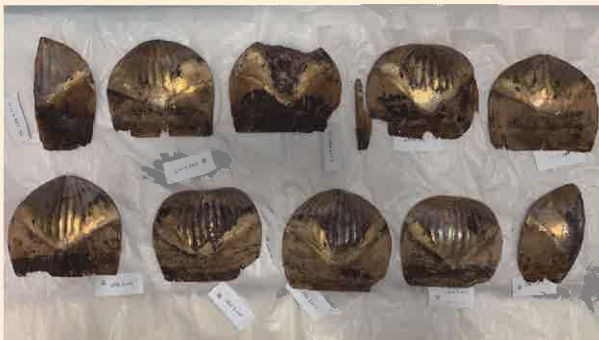
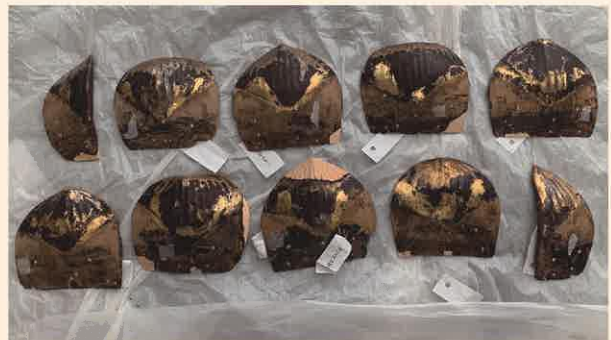
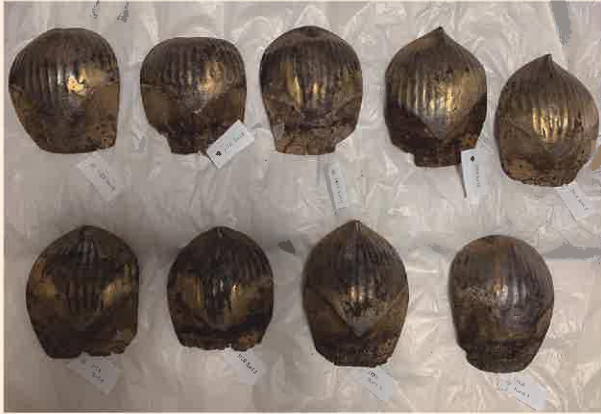
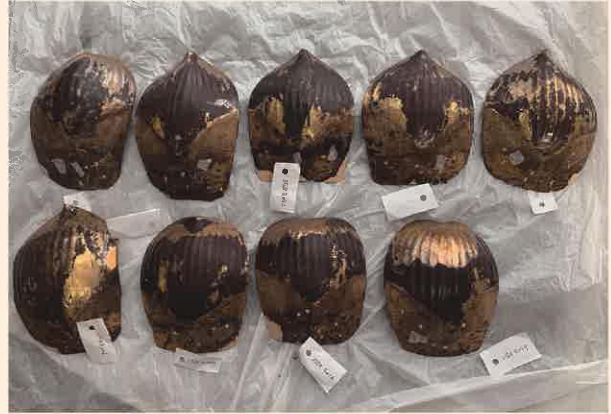
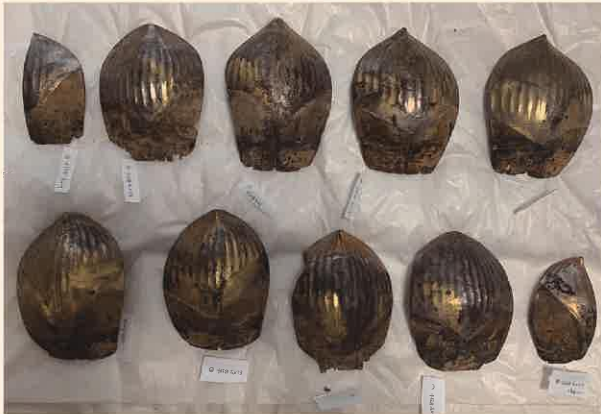
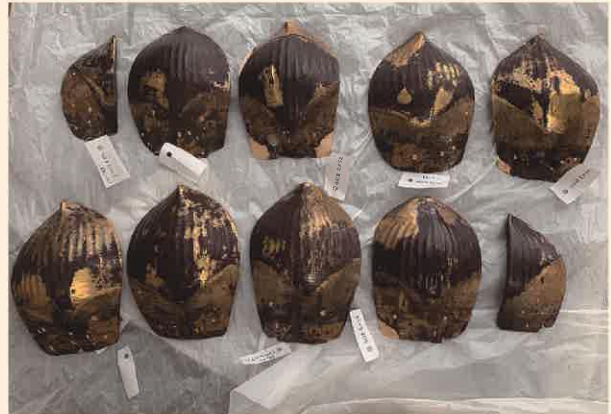
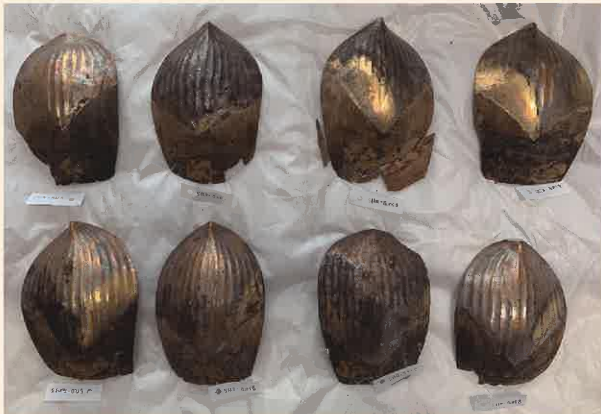
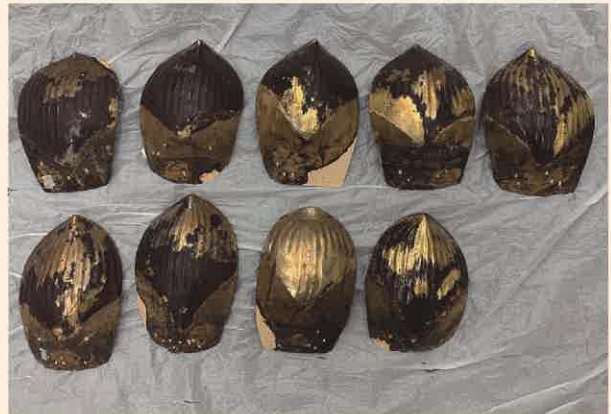
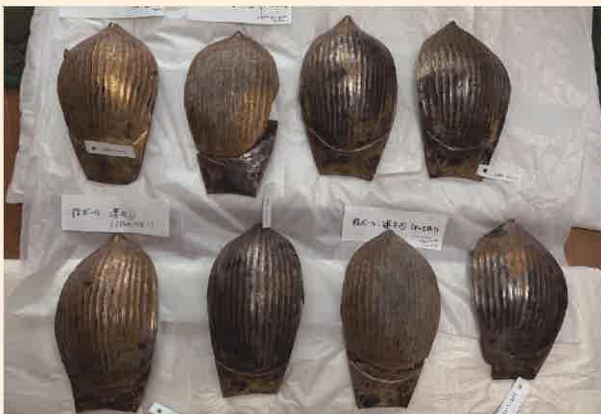
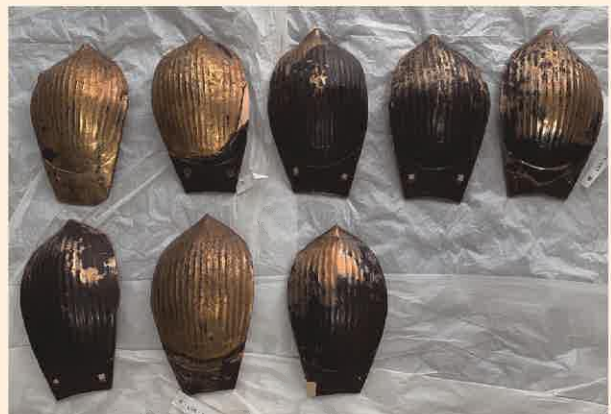
[ 図 81 ] 蓮弁1段目 補作前

[ 図 82 ] 蓮弁1段目 補作後

[ 図 83 ] 蓮弁2段目 補作前

[ 図 84 ] 蓮弁2段目 補作後

[図85]蓮弁3段目 補作前

[図86]蓮弁3段目 補作後

[図87]蓮弁4段目 補作前

[図88]蓮弁4段目 補作後

[図89]蓮弁5段目 補作前

[図90]蓮弁5段目 補作後

[図91]蓮弁6段目 補作前

[図92]蓮弁6段目 補作後

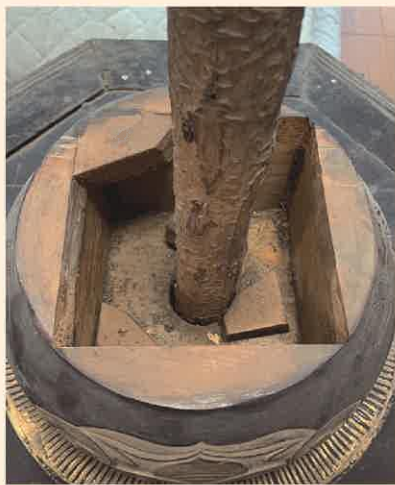
[図93]敷茄子 処置前

敷茄子の内側には4つの補強材が現存していたが[図93]、うち1つが虫損により脆弱化しかつ脱落していたため、新補した[図94]。また、修理前は蓮華座と敷茄子の間に竹製の調整材が挿入され蓮肉部の水平をかるうじて保っていたが、不安定であるため竹材を撤去し、敷茄子上部に調整材を補作した[図95]。

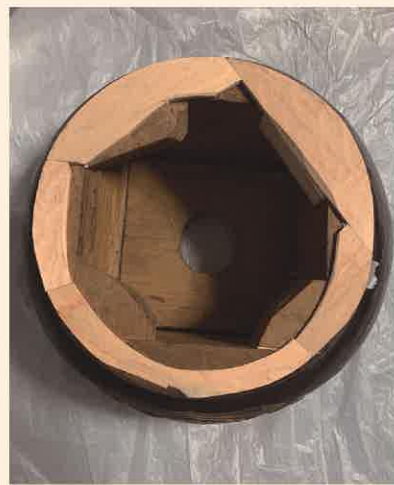
[図95]敷茄子 調整材接着後

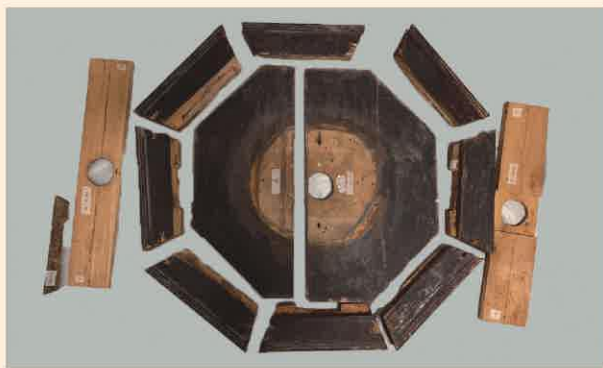
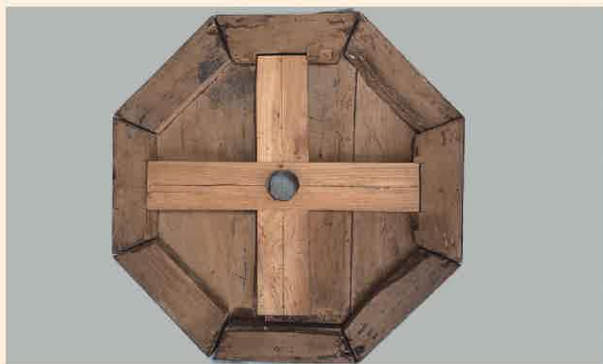
[図96]受座(表面) 処置前

[図97]受座(表面) 処置後

[図98]受座(裏面) 処置前

上部の重みに耐えられず天板が沈み込み、外周材同士は鋸で固定されていたがすべての接着が切れていたため、重さに耐えられるよう内部に補強材を設けた。また、十字構造材が反っていたため、調整材を入れて天板が水平になるよう調節した。それに伴い、天板や外周の部材に生じた隙間にも調整材を挿入した[図96-99]。

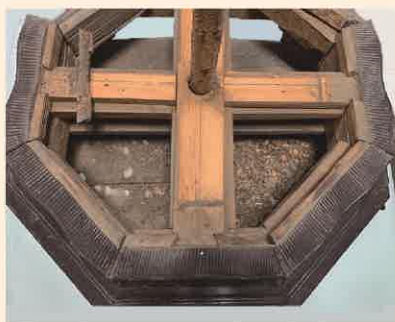
[ 図 100 ] 蕊(表面) 処置前

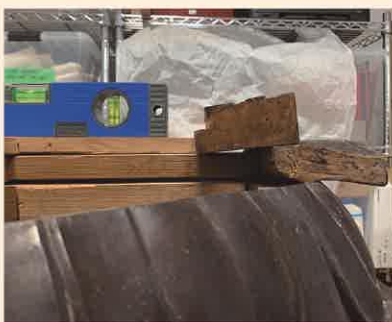
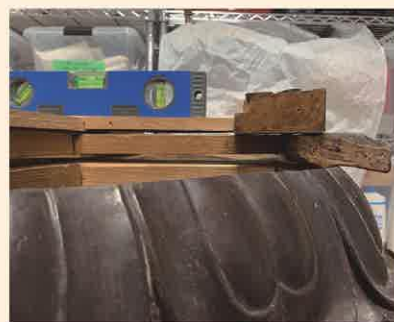
[ 図 101 ] 蕊 調整前

[ 図 102 ] 蕊 調整後

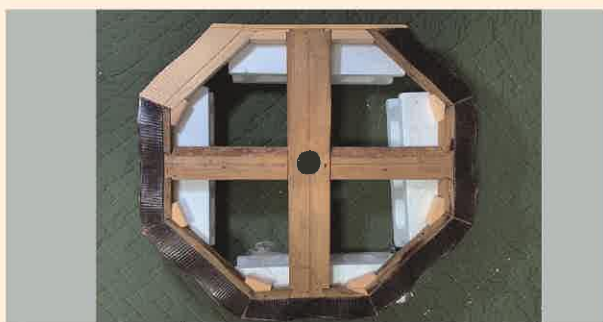
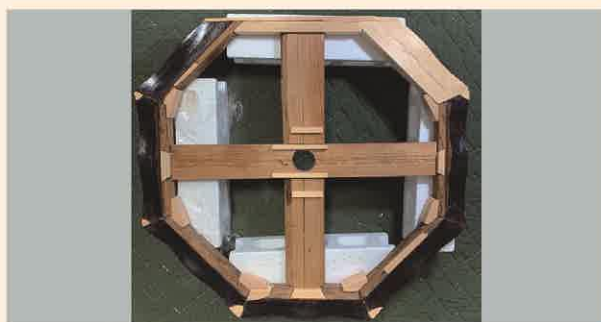
[ 図 103 ] 蕊(表面) 処置後

[ 図 104 ] 蕊(裏面) 処置後

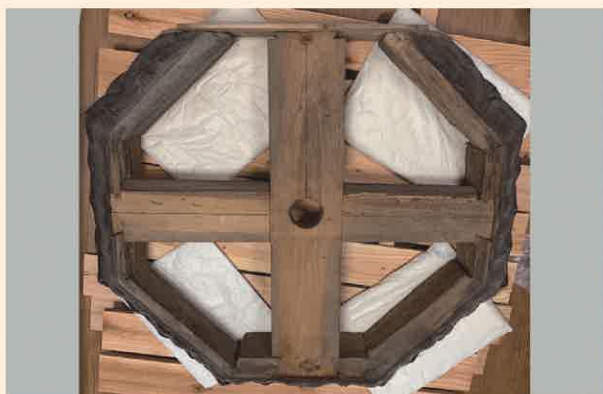
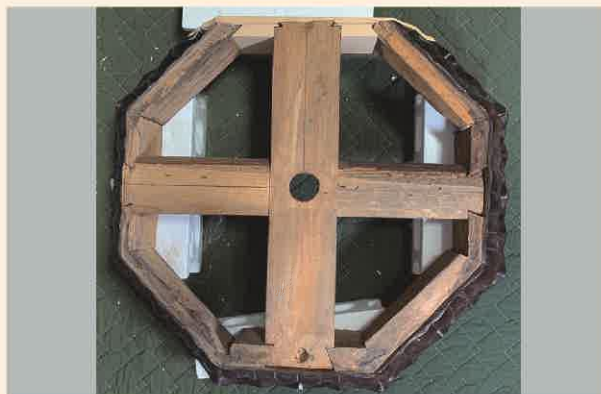
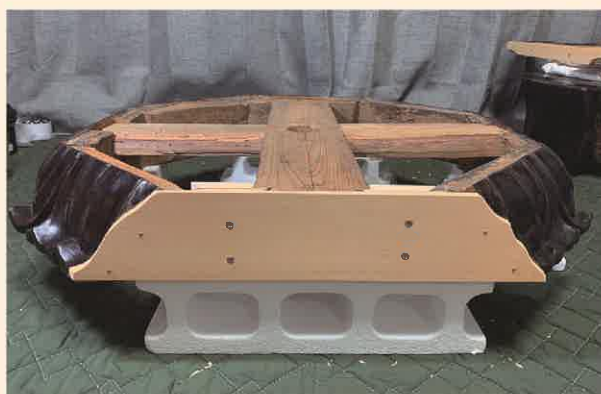
[ 図 105 ] 反花(表面) 処置前

[ 図 106 ] 反花(表面) 処置後

[ 図 107 ] 反花(裏面) 処置後

[ 図 108 ] 反花(背面) 背面材 新補後

役割を果たしていない背面を材撤去後、構造材を受ける柄穴を設けた背面材を新補した [ 図 105-108 ]。

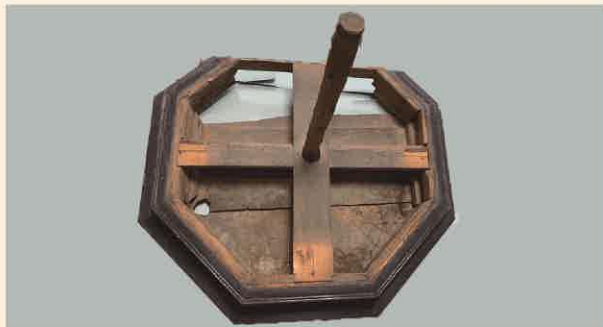
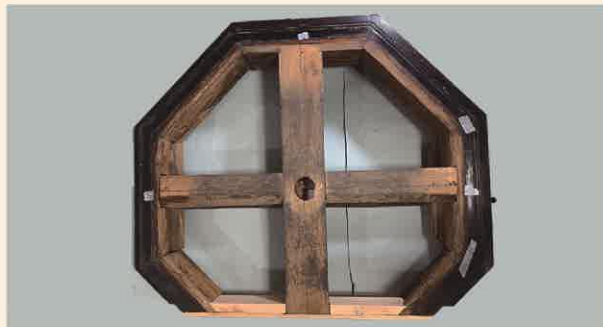
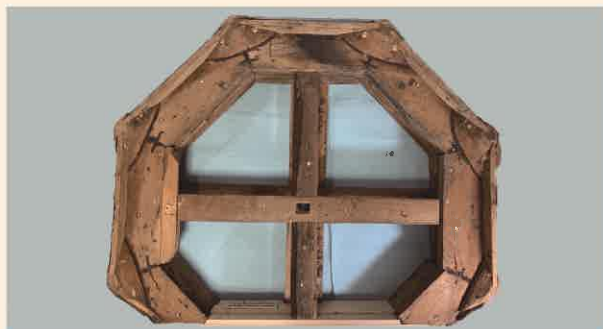
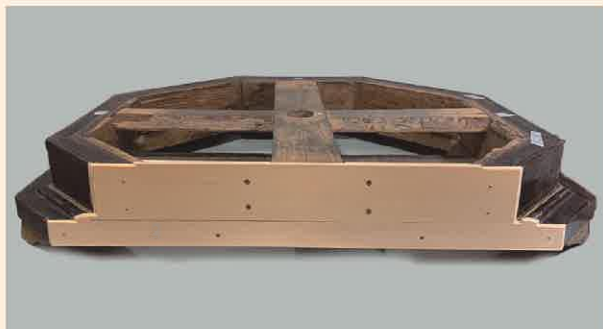
[ 図 109 ] 框(表面) 処置前

[ 図 110 ] 框(表面) 処置後

[ 図 111 ] 框(裏面) 処置前

[ 図 112 ] 框(裏面) 処置後

[ 図 113 ] 框 背面材 新補

隅脚の鉄釘を撤去し埋木を行った。背面材が構造として役割を果たしていないため撤去し新補した。背面材には構造材を受ける柄穴を設けた [ 図 109-113 ]。

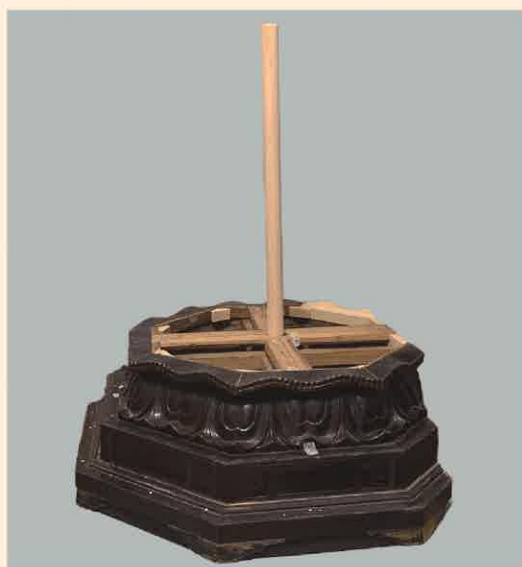
[ 図 114 ] 心棒 新補後

虫損が著しいため、ヒノキ材で新補した [ 図 114 ]。

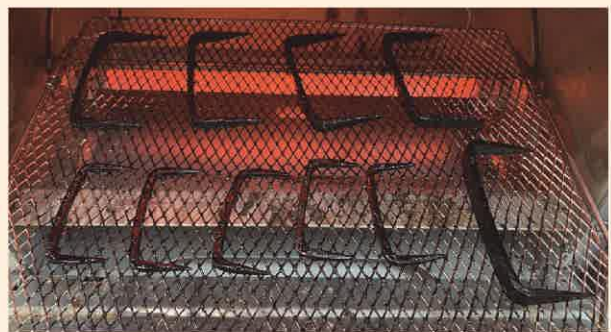
[図115]鋳新調 焼き漆前

[図116]鋳新調 焼き漆中

錆予防のため、釘はステンレス製での制作を八重樫打刃物製作所に依頼した [ 図 115]。新調した鋳は焼き漆を施し [ 図 116]、元々打ち込まれていた箇所には打ち直した [ 図 117-119]。

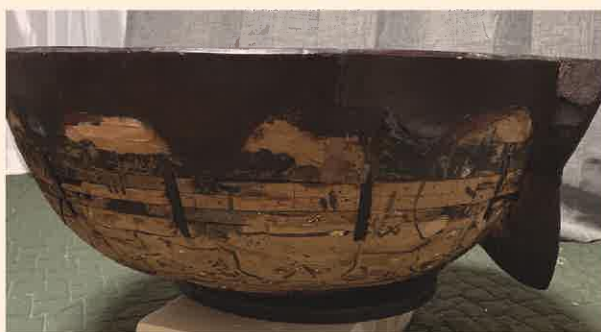
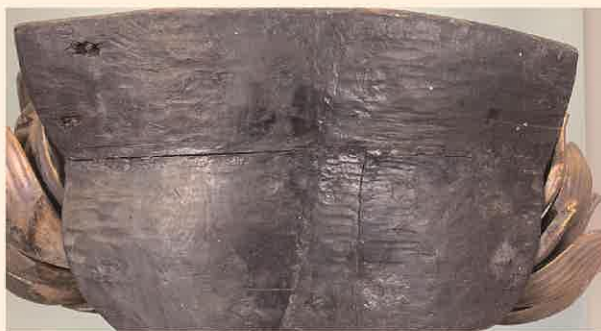
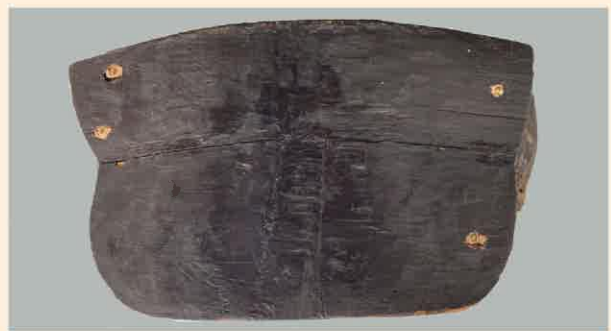
[図117]蓮内部(左面) 処置後

[図118]蓮内部(背面) 釘撤去前

[図119]蓮内部(背面) 処置後

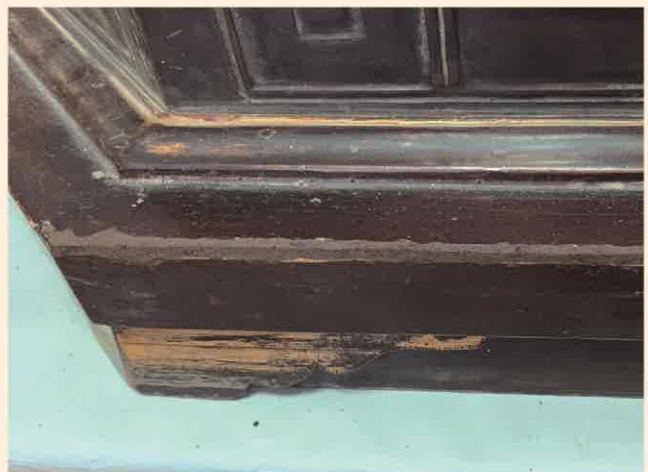
[図120]框部(正面) 木屎漆後

小さな欠失箇所や補作部材との境界、後補と思われる木屎漆を除去した箇所に新たに木屎漆を充填し、自然な形に整えた [ 図 120]。

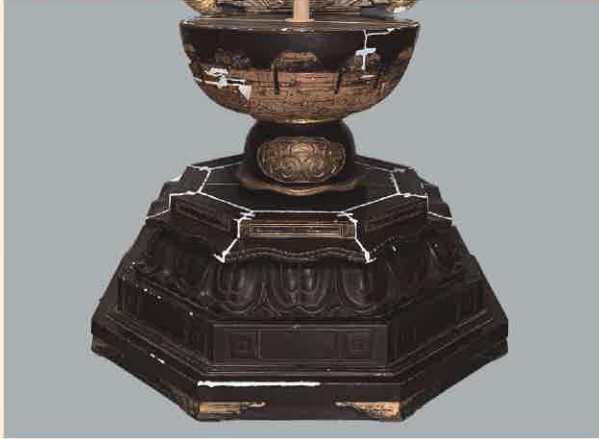
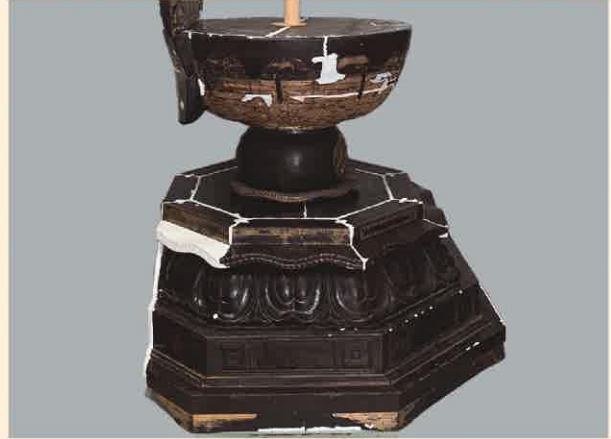
[図121]全体(正面) 胡粉下地

[図122]全体(右側) 胡粉下地

補作箇所や虫穴を充填した箇所、仕上げ層が剥落して木地が露出する箇所は、捨て膠（2%）を塗布した後、胡粉（膠濃度 20%）で下地を施した [121-122]。

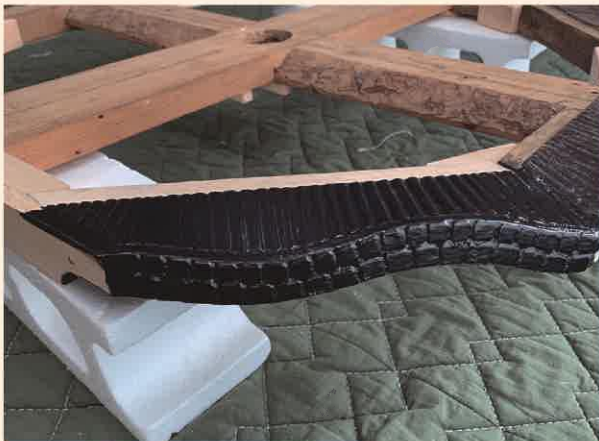
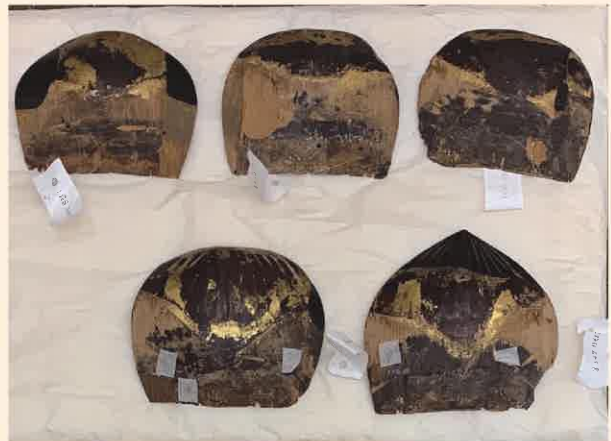
[図123]蕊(背面右側) 新補材 呂色漆

[図124]蓮弁 呂色漆

新補した蕊の部材は周囲と合わせるため、胡粉下地を整えた後、呂色漆を施した [ 図 123]。  
また、蓮弁は漆箔に備えて下地として呂色漆を施した [ 図 124]。

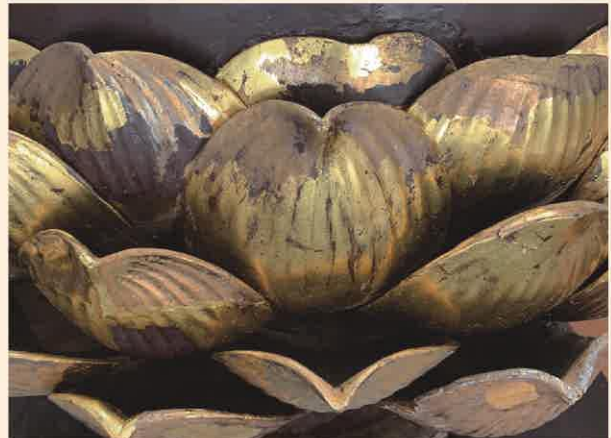
[図125]蓮弁 箔押し後

呂色漆を施した蓮弁に箔押しを行った。  
また、後世の修理による変色した箔を除去した蓮弁は除去した箇所を補うように金箔を押し直した [ 図 125]。

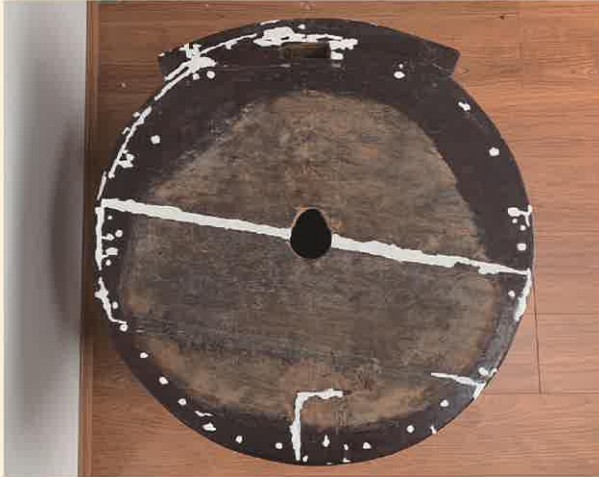
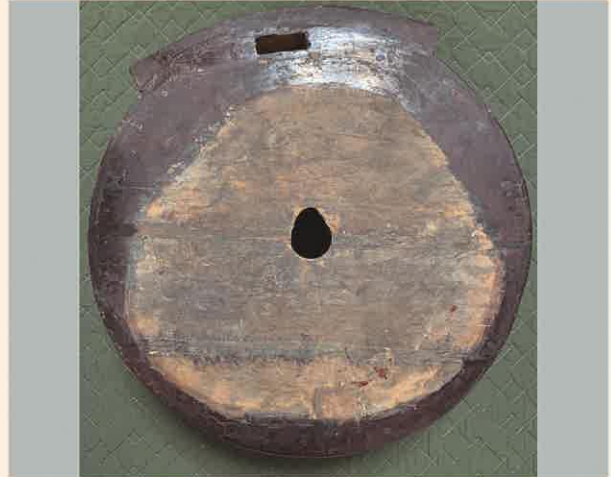
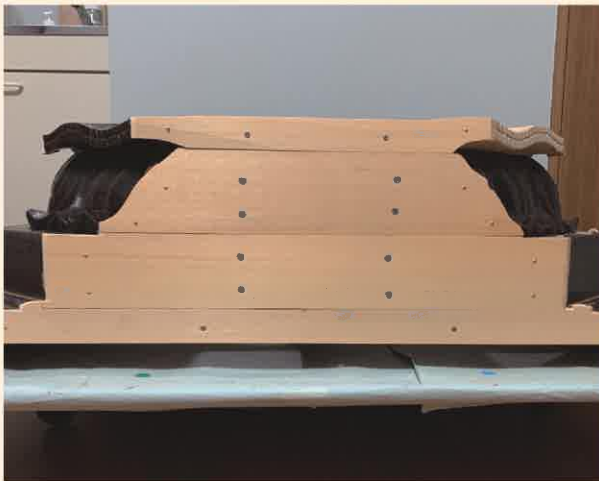
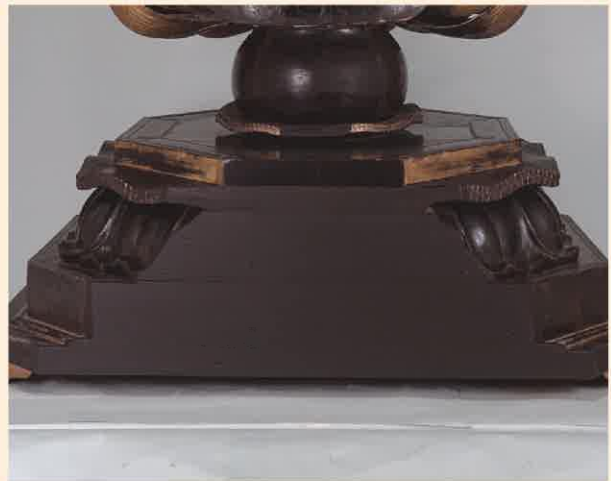
[図126]蓮肉部(上面) 胡粉下地

[図127]蓮肉部(上面) 補彩後

[図128]背面材 補彩前

[図129]背面材 補彩後

修理箇所にあクリル絵の具を用いた古色仕上げを行った [ 図 126-129 ]。

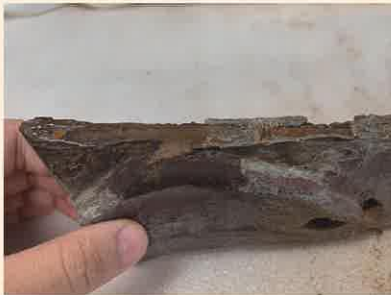
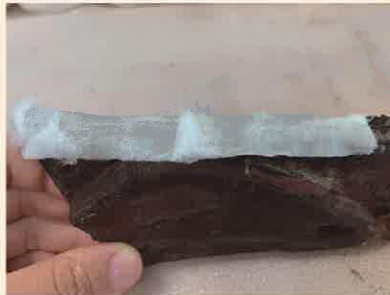
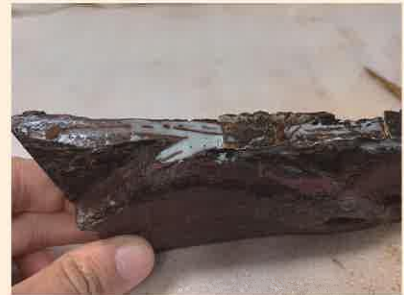
[図132]裳裾 処置前

[図133]裳裾 湿布中

[図134]裳裾 白濁した接着剤

全体に付着した経年的な埃や汚れ・シミを精製水とエタノールの混合液(1:1)を綿棒にしみこませ除去した。また、部分的に近世の接着剤(木工用ボンドか)が使われている箇所は精製水をカット綿に染み込ませ、湿布を行い除去した[図132-134]。

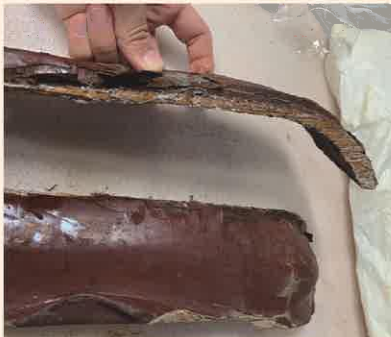
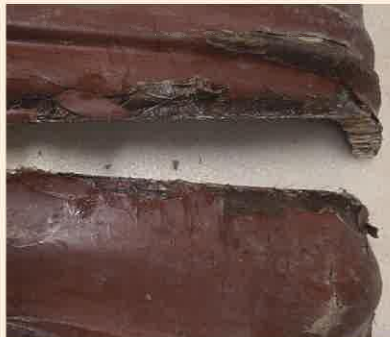
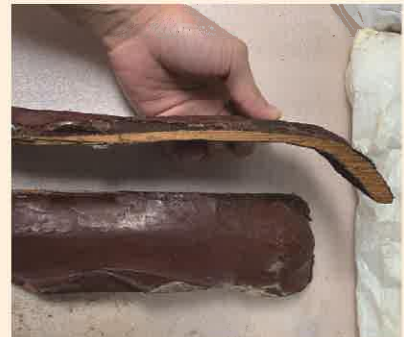
[図135]裳裾左側部材 矧ぎ目 処置前

[図136]裳裾左側部材 矧ぎ目 白濁した接着剤

[図137]裳裾左側部材 処置後

左側の裳裾は近世の接着剤(木工用ボンドか)で一部材が接着されていたためクリーニングを行いながら解体した[図135-137]。

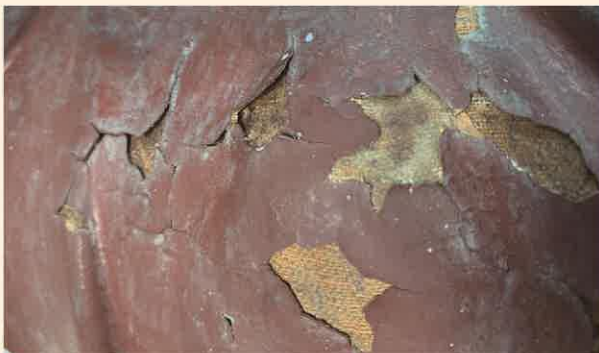
[図138]裳裾右側部材 処置前

塗膜層の剥落が激しい箇所はセルロース(5%)を注射器で注入し、剥落止めを行った[図138-139]。

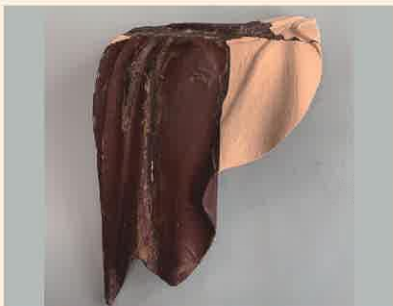
[図143]裳裾左側部材 処置後

[図39]裳裾左側部材 欠失

欠失箇所は新しくヒノキ材で補作した [ 図 143-149 ]。従来部材と新補部材の境界には木屎漆を埋めた。

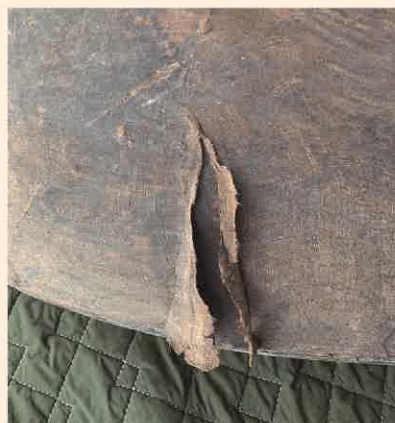
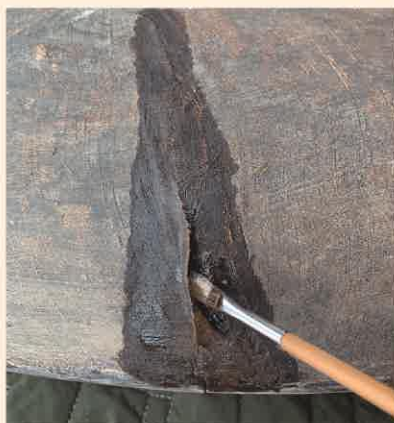
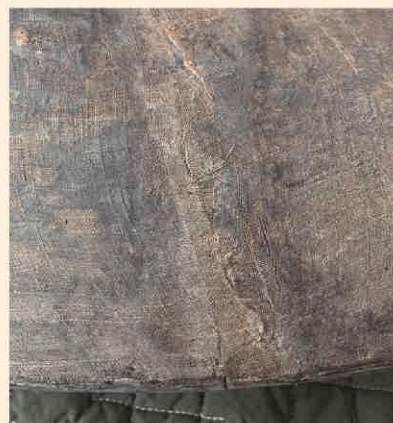
光背背面の布張りの接着力が弱まり、剥落が激しかったためセルロース（3%）を塗布して剥がれた布の再接着を行った [ 図 165-167 ]。

光背は背面の布貼りが所々剥がれていたため、剥落止めを行う。後傾し、建物の壁に寄りかかっているため、垂直に自立できるよう調整する。

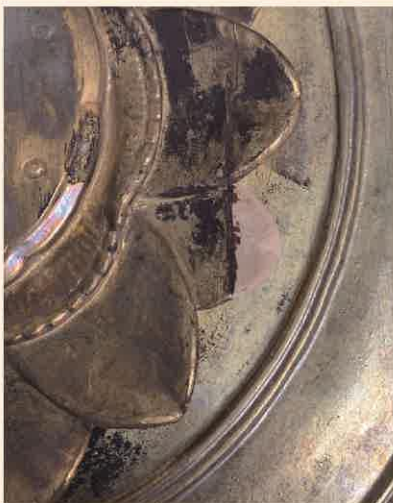
〔図170〕光背 八葉花卉 処置後

[図48]光背 八葉花卉(左側) 欠失箇所

[図53]光背 八葉花卉 亀裂

欠失箇所は新しくヒノキ材で補作した。従来部材と新補部材の境界には木屎漆を埋めた。〔図170-174〕。

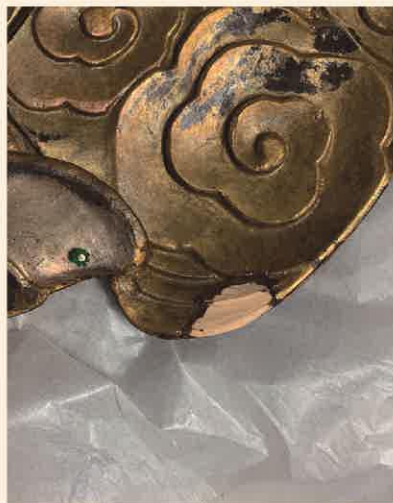
〔図171〕光背 周縁部(左側) 処置後

[図44]光背 周縁部(左側) 欠失

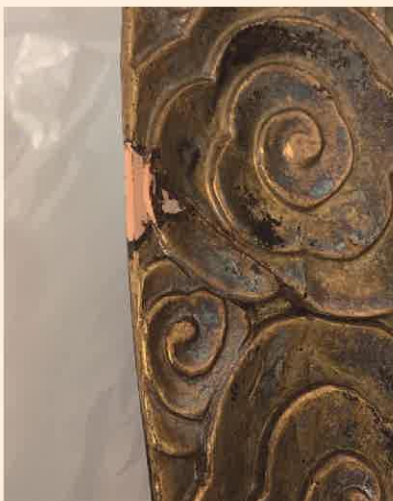
〔図173〕光背 周縁部(右側) 処置後

[図46]光背 周縁部(右側) 欠失箇所

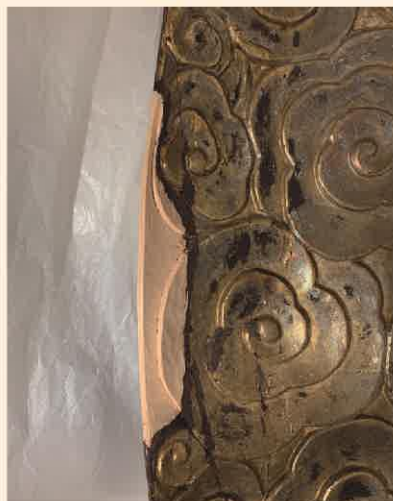
〔図174〕光背 周縁部(右側) 処置後

[図47]光背 周縁部(右側) 欠失箇所

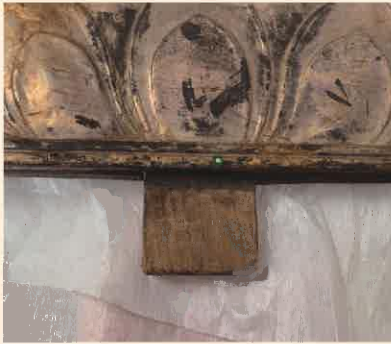
[図175]光背 柄 調整前

光背の柄が短く、かつ蓮肉部の柄穴との間に隙間が生じているため後傾し、建物の壁に寄りかかっていた。光背の角度を垂直にし、自立できるように柄にヒノキの薄板を貼り付け調整した [ 図 175-178 ]。
