法雨山弘濟寺蔵  
木造 地蔵菩薩坐像  
修理報告書  
[ 台座・裳裾・光背 ]

2022年4月～2023年1月

三乘堂

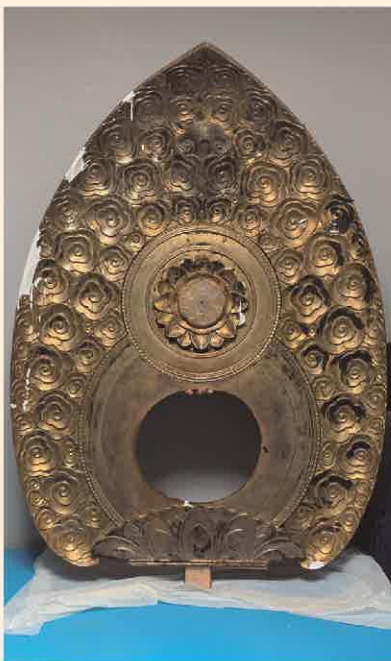
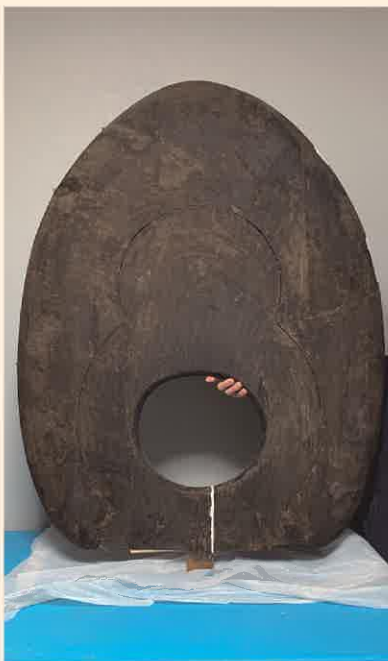
[図179]光背(正面) 胡粉下地

[図180]光背(背面) 胡粉下地

修理箇所胡粉下地を施した [ 図 179-180 ]。

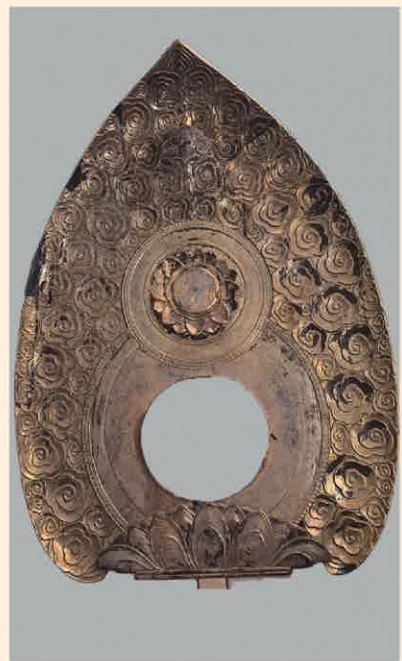
[図181]光背(正面) 呂色漆

胡粉下地を整えた後、漆箔に備え下地として呂色漆を施した [ 図 181 ]。

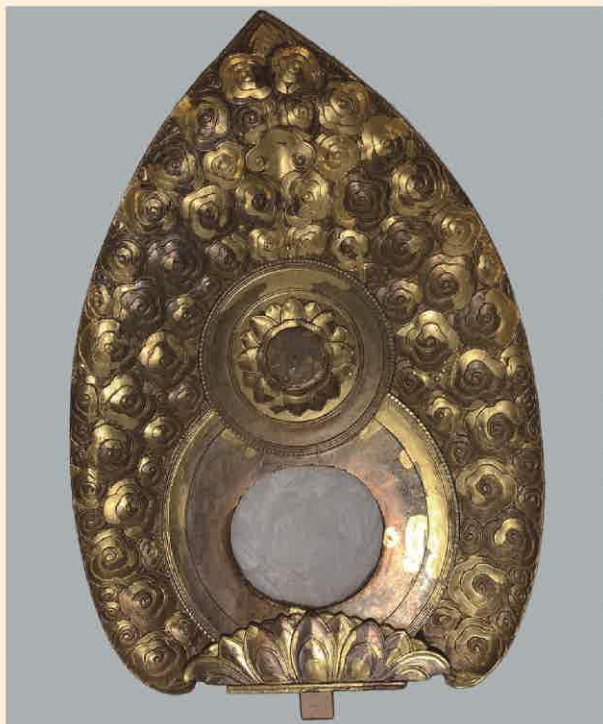
〔図182〕光背(正面) 箔押し

呂色漆を施した今回の修理箇所には箔押しを行った。また、後世の修理による変色した箔を除去した箇所にも金箔を押し直した〔図 182〕。

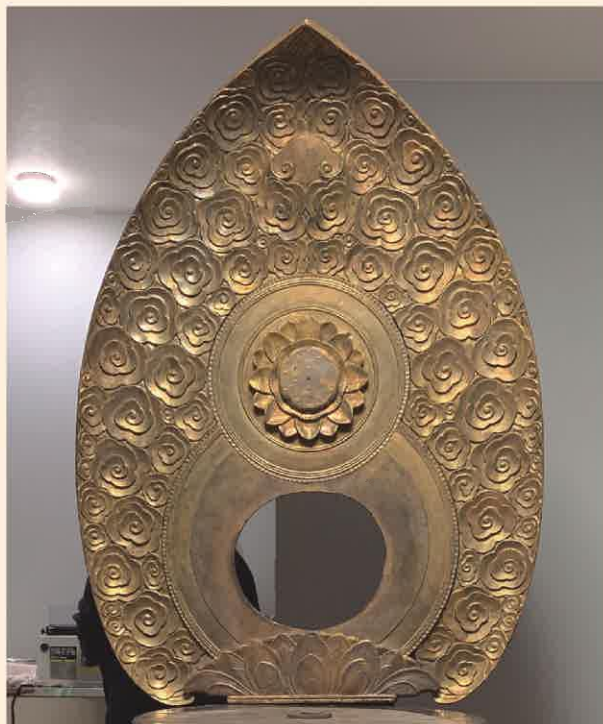
〔図183〕光背(正面) 古色仕上げ

修理箇所にはアクリル絵の具を用いた古色仕上げを行った〔図 183〕。

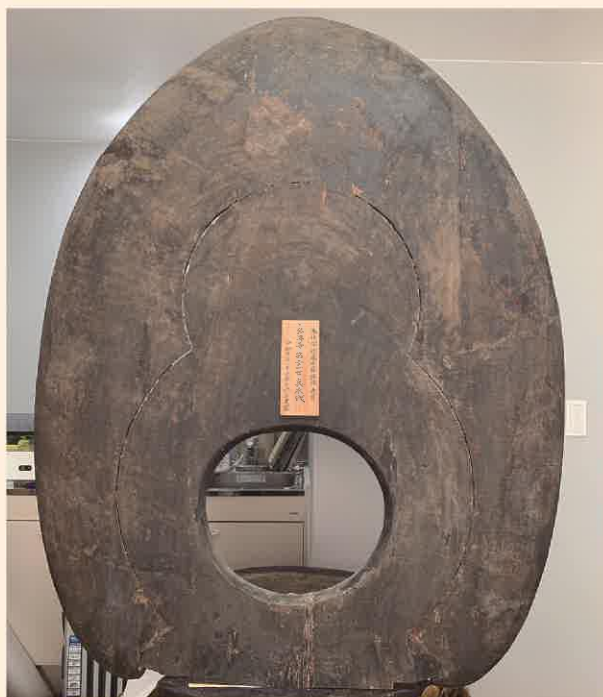
〔図184〕修理銘札

〔図185〕光背(背面) 修理銘札 取り付け後

今回の修理概要をヒノキの薄板に墨書し、光背背面に真鍮釘で打ち付けた〔図 184-185〕。

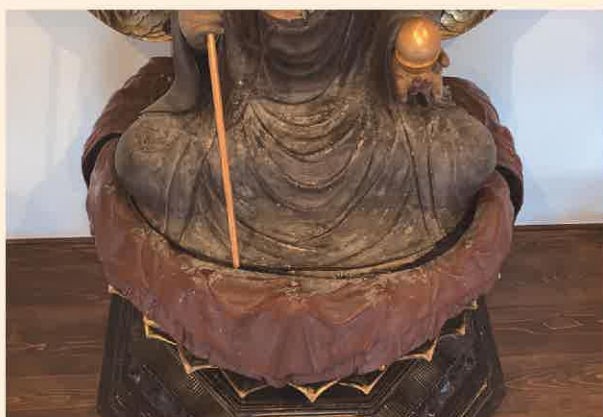
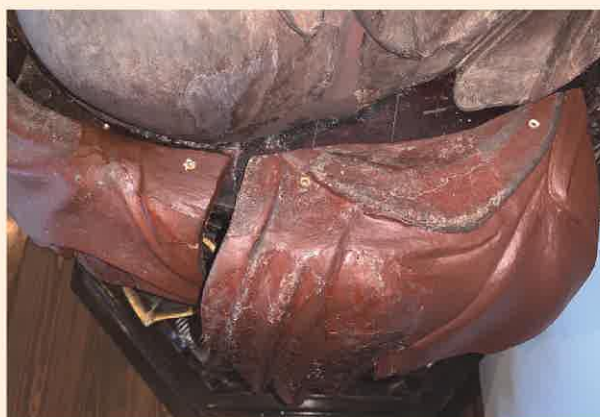
〔図186〕裳裾 上からの撮影

〔図187〕裳裾 真鍮釘固定後

蓮肉部、裳裾それぞれ鉄釘が打たれていた箇所を再利用し、真鍮釘で固定した〔図 186-187〕。

釘を固定した箇所は、木屎漆で整え、胡粉下地を施し、周囲に合わせて補彩を行った。

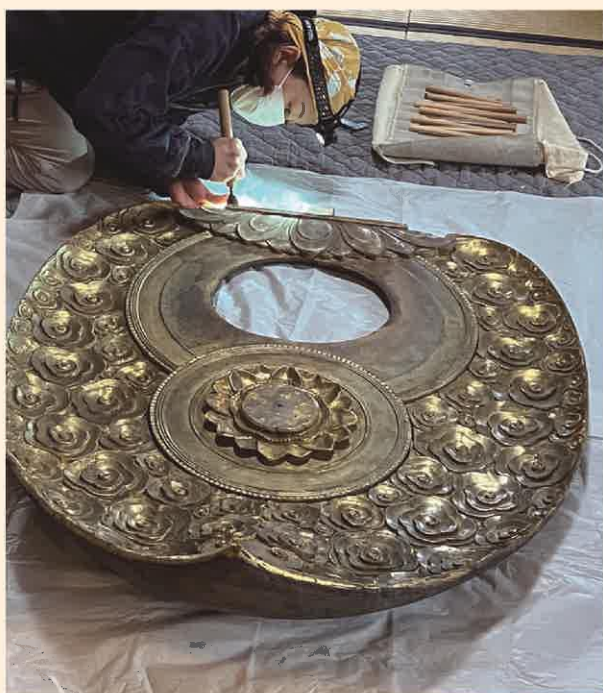
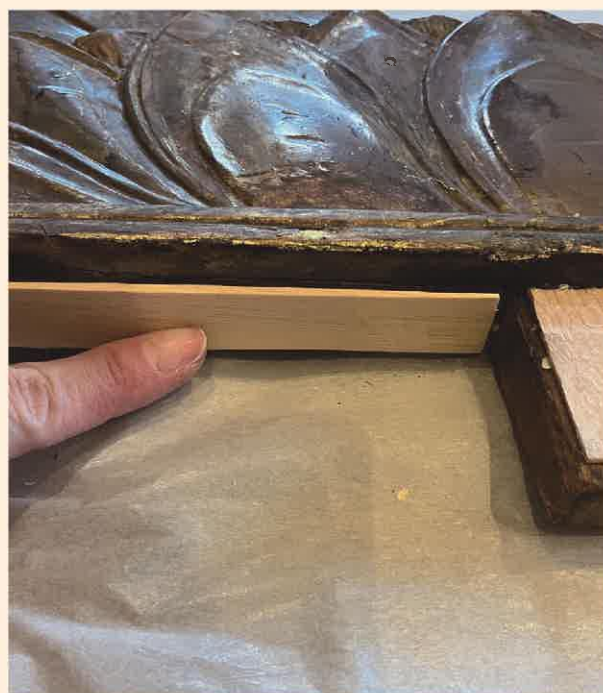
〔図188〕光背 底面部(左側) 調整中

〔図189〕光背 底面部(右側) 調整材

修理前の光背は光脚部左側底面に隙間が生じていたため、自立が不安定であり前後左右に動きがあった。本修理で柄の調整とともに左側底面にも調整材を補ったが、修理後の台座光背に本体を安置したところ、本体と光背の正中にズレが生じた。光脚部左側底面部に補った調整材を再調整し、右側底面部にも調整材を補った〔図 188-189〕。

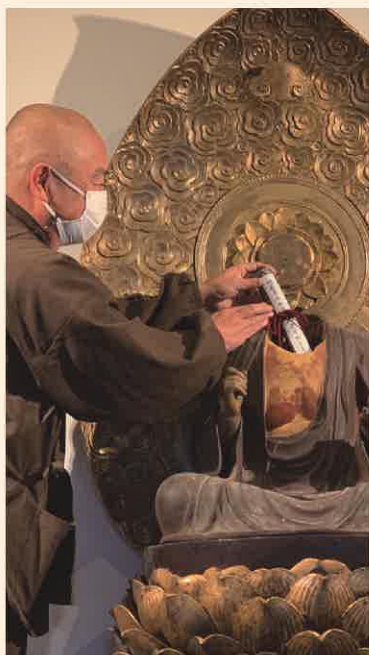
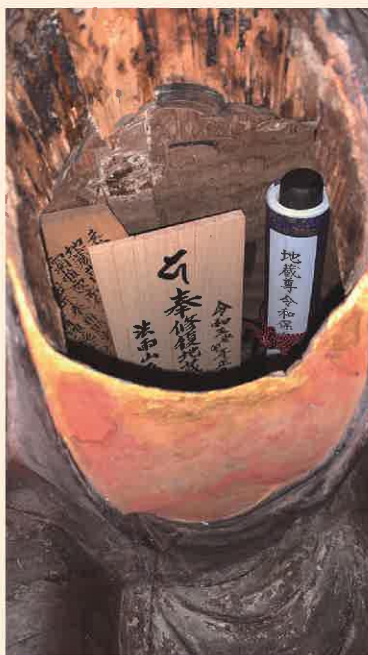
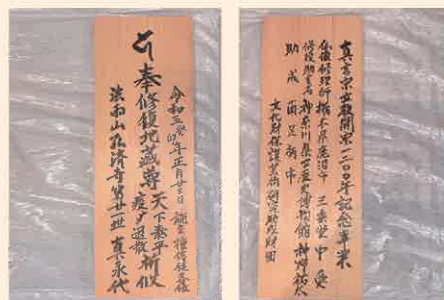
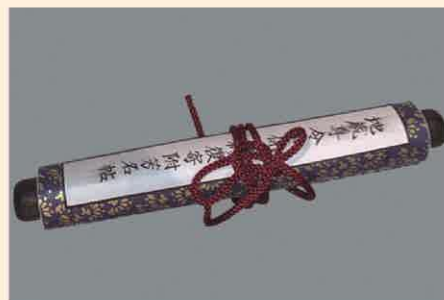
〔図190〕本体胎内に納入する様子

〔図191〕納入後の胎内の様子

〔図192〕新たな納入品 修理銘札表裏

〔図193〕新たな納入品 巻物

納入品は、「修理銘札(元禄13年)」「修理銘札(令和5年)」「地蔵尊令和保存修復寄附芳名帖」以上3点を納入した〔図190-193〕。
